**ESTUDO DE ACESSIBILIDADE E REVITALIZAÇÃO DA PRAÇA CAMILO
MACHADO MIRANDA NA CIDADE DE MONTE CARMELO - MG**

DEZEMBRO / 2018

Trabalho de Conclusão de Curso apresentado ao Curso de Engenharia Civil, da Faculdade de Ciências Humanas e Sociais da Fundação Carmelitana Mário Palmério – FUCAMP, para obtenção do grau de bacharel em Engenharia Civil.

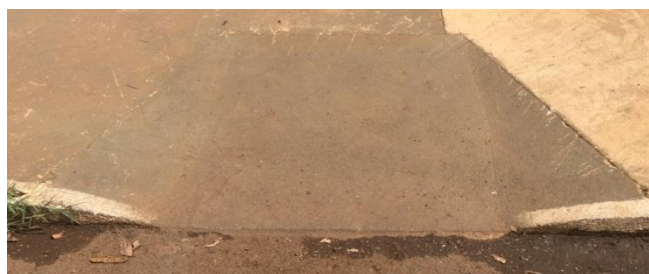
Figura 15 – Rampa de acesso R2

- Cálculo de inclinação da rampa R2, apresentada na Figura 15, conforme equação de número 1:

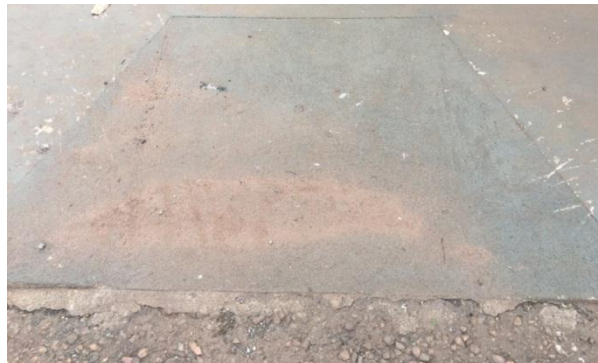
Figura 17 – Rampa de acesso R4

- Cálculo de inclinação da rampa R4, apresentada na Figura 17, conforme equação de número 1:

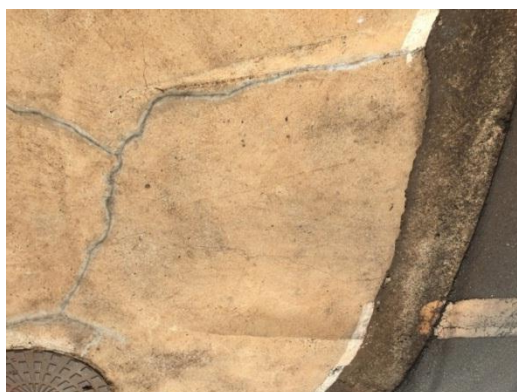
Figura 19 – Rampa de acesso R6

- Cálculo de inclinação da rampa R6, apresentada na Figura 19, conforme equação de número 1:

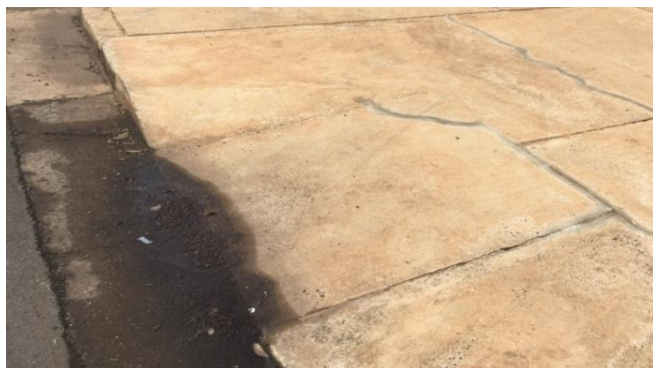
Figura 21 – Rampa de acesso R8

- Cálculo de inclinação da rampa R8, apresentada na Figura 21, conforme equação de número 1:

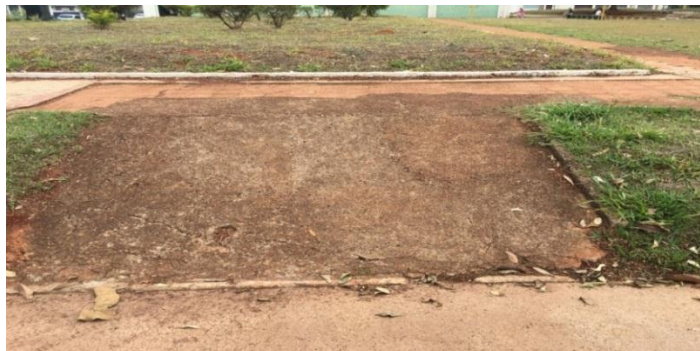
Figura 22 – Rampa de acesso R9

Ao adentrar na praça há 05 (cinco) rampas, sendo as rampas identificadas como R9 a R13 respectivamente, e dispostas em condições desfavoráveis à NBR 9050, onde não oferecem condições ideais de inclinação e ausência de corrimão, dificultando ou impossibilitando o acesso de pessoas com deficiências ou mobilidade reduzida.

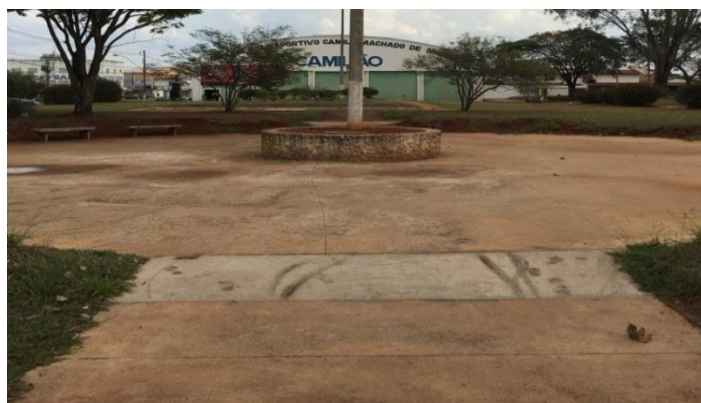
Figura 23 – Rampa de acesso R10

- Cálculo de inclinação da rampa R10, apresentada na Figura 23, conforme equação de número 1:

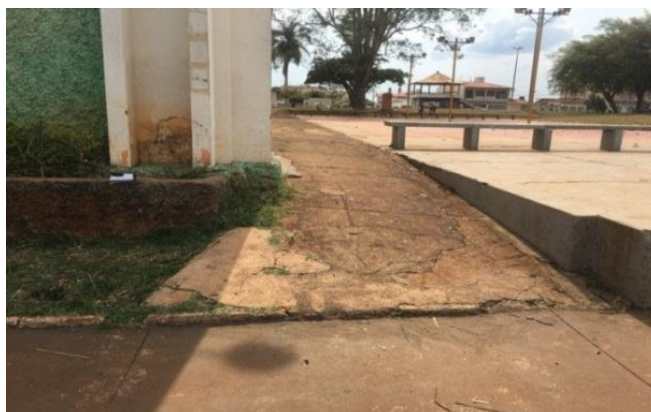
Figura 24 – Rampa de acesso R11

- Cálculo de inclinação da rampa R11, apresentada na Figura 24, conforme equação de número 1:

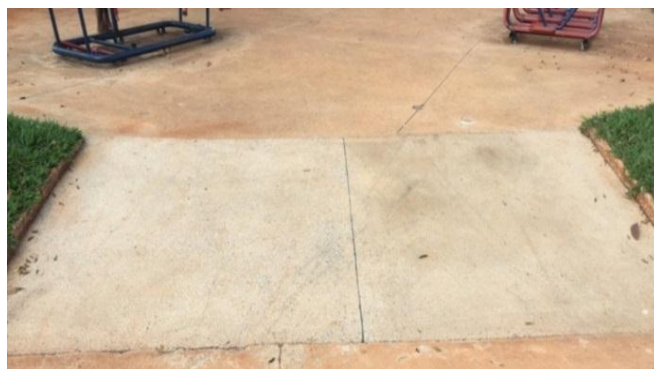
Figura 25 – Rampa de acesso R12

- Cálculo de inclinação da rampa R12, apresentada na Figura 25, conforme equação de número 1:

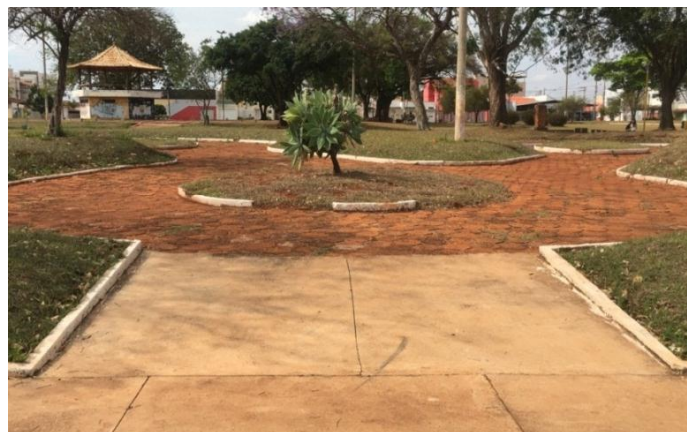
Figura 26 – Rampa de acesso R13

- Cálculo de inclinação da rampa R13, apresentada na Figura 26, conforme equação de número 1:

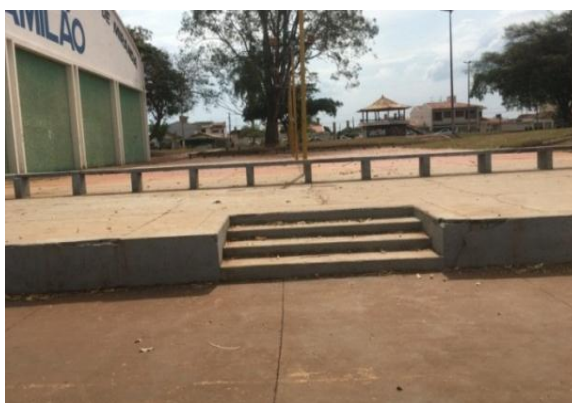
Figura 29 – Escada E2

- Dimensionamento referente à escada E2 apresentada na Figura 29:
 - i. $0,63 \text{ m} \leq 0,90 \leq 0,65 \text{ m}$
 - ii. Pisos (p): $0,28 \text{ m} \leq 0,48 \leq 0,32 \text{ m}$
 - iii. Espelhos (e): $0,16 \text{ m} \leq 0,21 \leq 0,18 \text{ m}$

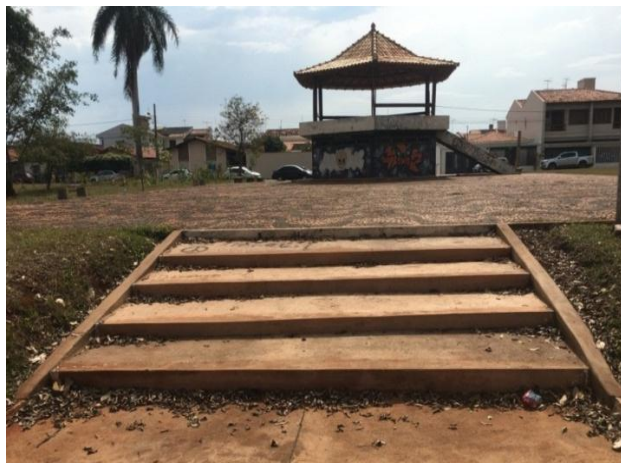
Figura 30 – Escada E3

- Dimensionamento referente à escada E3 apresentada na Figura 30:

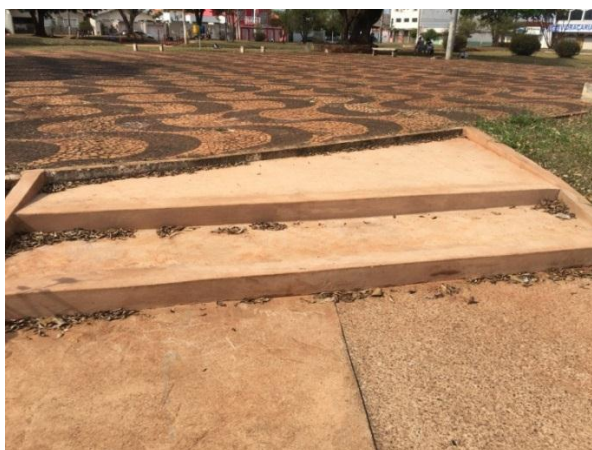
Figura 31 – Escada E4

O dimensionamento não pode ser realizado na escada identificada como E4 e apresentada na Figura 31, pois os pisos não são constantes dificultando aferição e análise do dimensionamento.

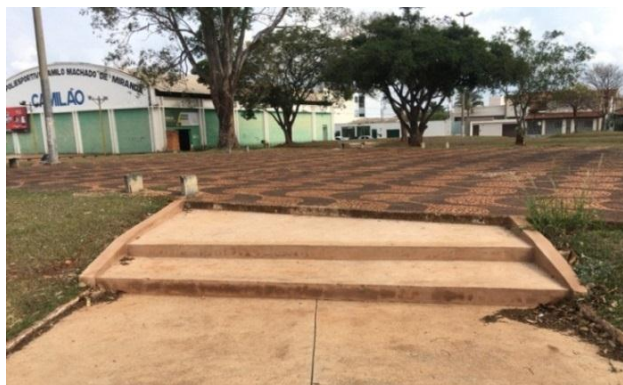
Figura 32 – Escada E5

O mesmo ocorre na escada identificada como E5 e apresentada na Figura 32, devido à irregularidade dos pisos o cálculo dimensional tornou-se inviável.

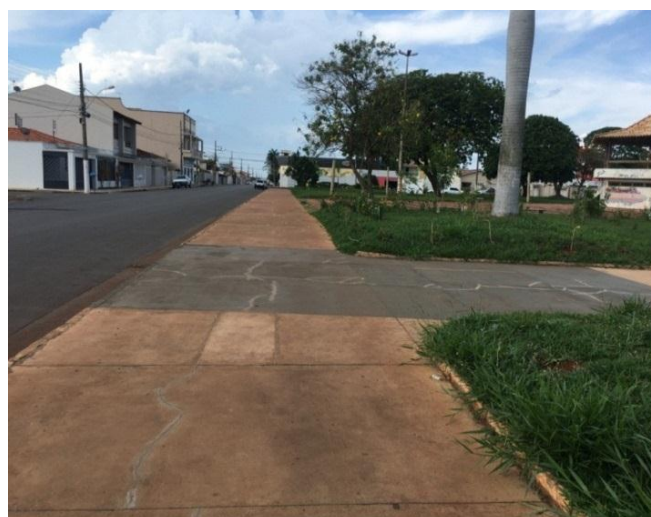
Figura 33 – Calçada

O calçamento é revestido por concreto com largura de 3,93 m e em virtude do tempo, ausência de manutenção nota-se a presença de algumas patologias, como fissuras, rebaixamento e danificações em determinados locais. Observa-se também a ausência de sinalização tátil e visual de alerta no piso, sendo muito importante para informar pessoas com deficiência sobre a existência de desníveis ou qualquer outra situação de risco e ausência de locais com travessia adequada.

A largura da calçada é constituída por faixas para melhor distribuição e segurança às pessoas deficientes. Conforme a Figura 33 e 34 a faixa de serviço não está

Para revitalização do calçamento geral da praça, recomenda-se a utilização de piso intertravado, por ser liso e antiderrapante desenhando uma superfície regular, com declividade transversal de 3% para escoamento superficial. Deverá haver sinalização tátil e visual por todo quadrilátero da praça com indicação de mudança de direção e presença de obstáculos nos pontos pertinentes. A faixa livre do passeio deverá se disposta por pisos táteis para melhor circulação de pessoas e segurança para deficientes visuais. Na faixa de serviço a largura deverá ser de 0,70 m conforme a norma, destinado à colocação de postes de iluminação, lixeiras, mobiliário urbano, canteiros gramados e

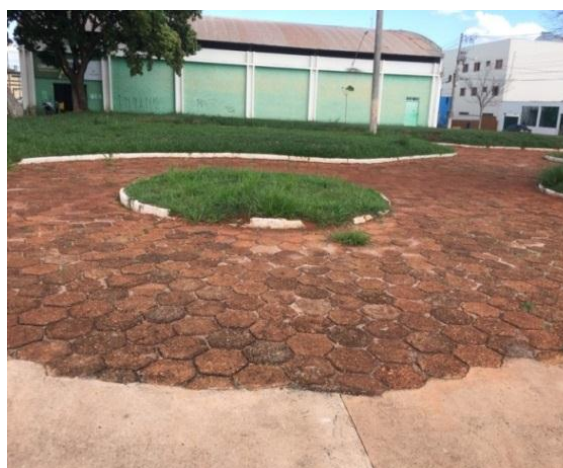
Figura 36 – Canteiros elevados e piso sextavado

Na parte da praça representada pela Figura 36, a via de acesso entre os canteiros é revestida por bloquetes sextavado de concreto, o espaçamento entre eles são visíveis com presença de gramas e a superfície desnivelada podendo acarretar trepidações para cadeirantes durante seu deslocamento, dificuldades de locomoção para pessoas que necessitam de apoios para andar, entre outros.

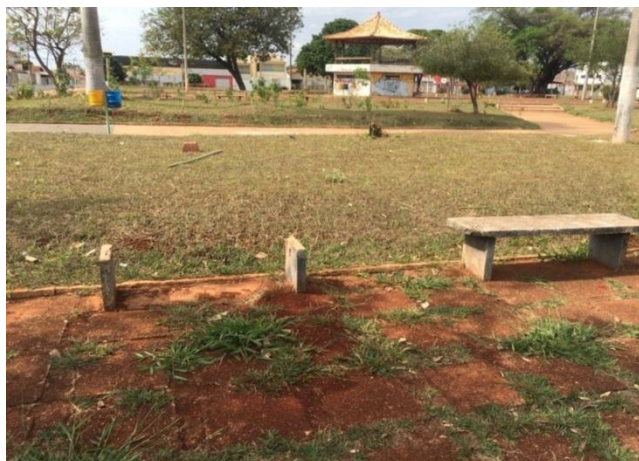
Figura 37 – Canteiro elevado e banco danificado

Na Figura 37 pode-se observar a presença de muitos canteiros, vegetações, certo descaso e a falta de manutenção, pois há bancos danificados, o piso entre os canteiros é revestido por placas quadrada de concreto cobertos por gramas em determinado lugares, transtornos que prejudicam a acessibilidade da praça.

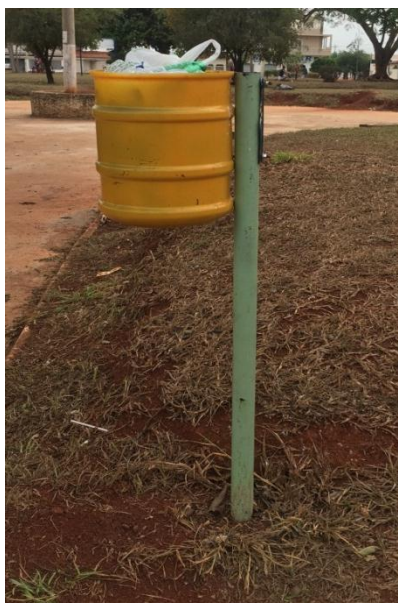
Figura 38 – Lixeira danificada

Na Figura 38 pode-se observar a presença de lixeira, porém nota-se que a mesma está danificada devido à ação de vândalos.

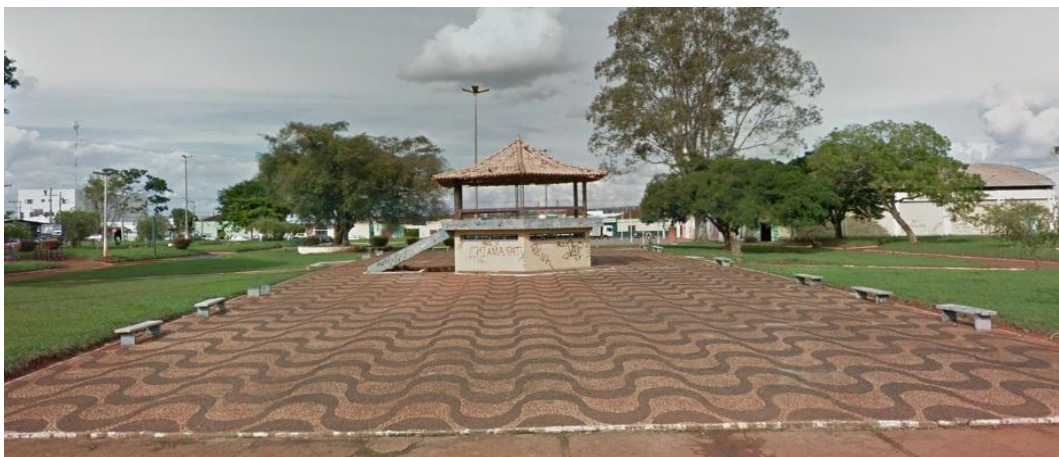
Figura 39 – Canteiros ao redor do coreto

O revestimento ao redor do coreto é de pedras macaquinhos coloridas em ótimo estado e possui a mesma configuração da calçada de Ipanema na cidade do Rio de Janeiro, os canteiros neste campo são os mais baixos em relação às outras localidades da praça, conforme Figura 39.

Ao redor do coreto mesmo que o piso se encontra em boas condições, deverá ser substituído por pisos intertravados, empregando piso tátil para maior seguridade das pessoas com mobilidade reduzidas, cadeirantes ou qualquer outra deficiência conforme Figura 51.

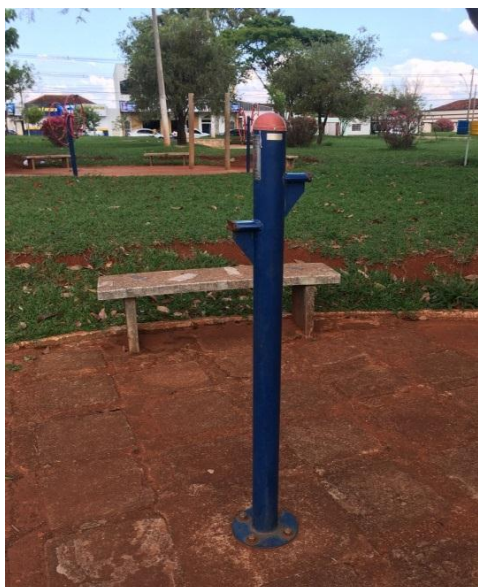
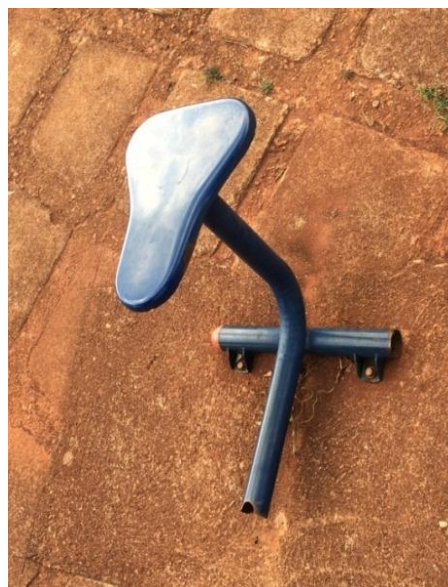
Figura 40 – Aparelhos para atividade física em estado de degradação

Outra observação relevante está apresentada na Figura 40 a e b, e refere-se aos aparelhos da academia que estão em péssimas condições de uso, onde muitos deles encontram-se inutilizados por estarem avariados sendo prejudicial ao lazer da população, podendo acarretar lesões.

Quanto à academia, de acordo com o espaço disponível recomenda-se a ampliação da mesma, os aparelhos substituídos por novos proporcionando segurança nas atividades com garantia de maior usabilidade, a proposta de melhoria da academia está apresentada na Figura 50.

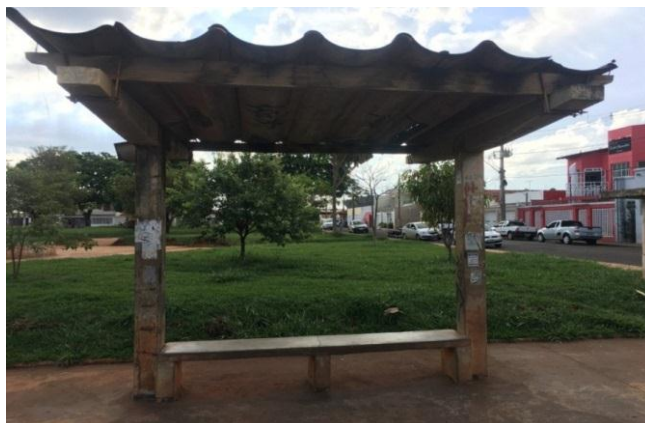
Figura 41 – Vista frontal ponto de ônibus

O ponto de ônibus está em total inconformidade, pois não há nenhuma sinalização tátil, espaço para cadeirante, rebaixamento da calçada, faixas elevadas de travessias e plataforma de embarque, essas inconformidades podem ser observadas nas Figuras 41 e 42.

O ponto de ônibus deverá ser todo reformado para atender as condições de acessibilidade, sendo necessária uma rampa elevada com faixa de travessia sinalizada transversalmente ao leito carroçável de pedestres, plataformas de embarque e sinalização tátil, especificações conforme Figura 52.

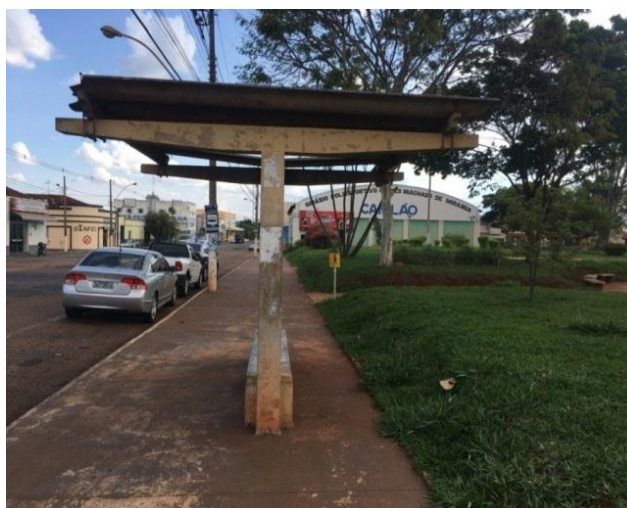
Figura 42 – Vista lateral ponto de ônibus

Vista lateral do ponto de ônibus, onde se pode observar a placa de sinalização da parada do ônibus de acordo com a Figura 42.
