# **AValiaÇÃO DA NECESSIDADE DE READEQUAÇÃO DE ESTRADAS RURAIS: ESTUDO DE CASO EM ESTRADA NÃO PAVIMENTADA NO MUNICÍPIO DE MONTE CARMELO/MG**

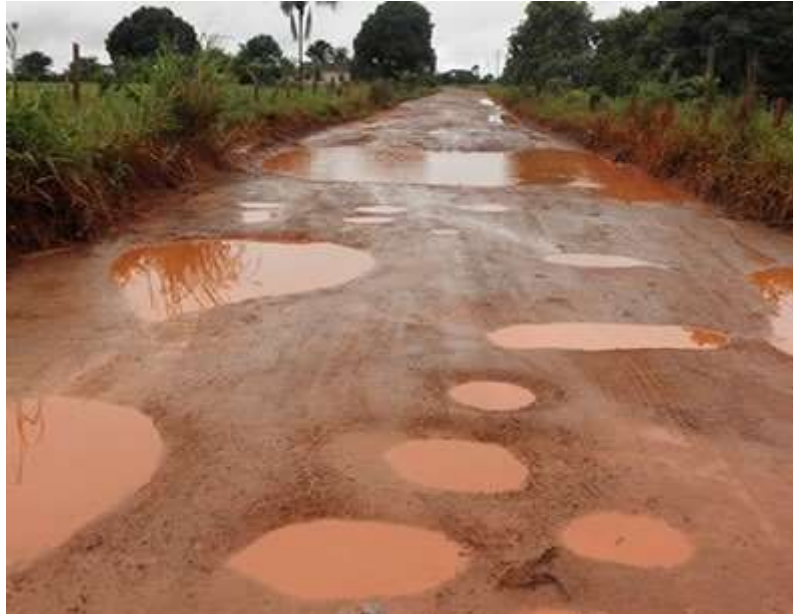
A formação de buracos é causada pela expulsão de partículas sólidas do leito quando há empoçamento de água, como mostrado na Figura 1. Isto é consequência da má execução de estrutura drenada ou ainda pela inexistência de revestimento primário. Para a solução desse

Figura 1 - Defeito: buracos

problema, Silva Filho (2003) sugere executar um sistema de drenagem adequado; aplicar um revestimento primário se não existir ou então, se houver, aplicar material ligante (argila) para executar as melhorias; fazer o abaulamento da pista após a execução do revestimento primário.

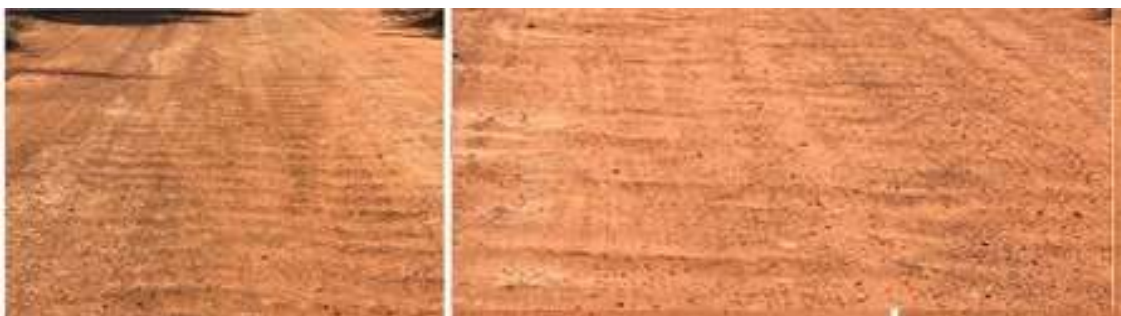
Este defeito é proveniente em um trecho cujo leito foi cascalhado sem ligante de modo que o tráfego acumula material em ondulações transversais à estrada, causando fortes trepidações nos veículos, conforme mostrado na Figura 2. Essas ondulações são causadas pela falta de capacidade de suporte do subleito e ausência de drenagem.

Figura 2 - Defeito: costela de vaca

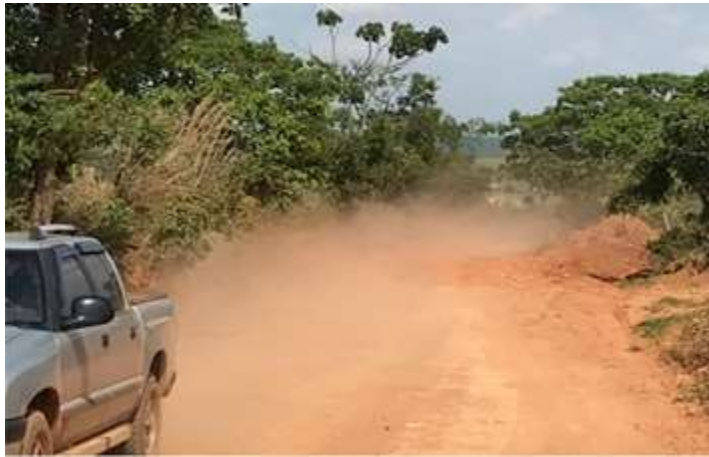
De acordo com Nunes (2003), a abundância do material fino no leito da estrada que forma durante a seca sob o constante tráfego de veículos é denominado poeira. Esse problema dificulta a visibilidade colocando em risco a segurança dos usuários. A Figura 3 ilustra esse tipo de defeito.

Figura 3 - Defeito: poeira

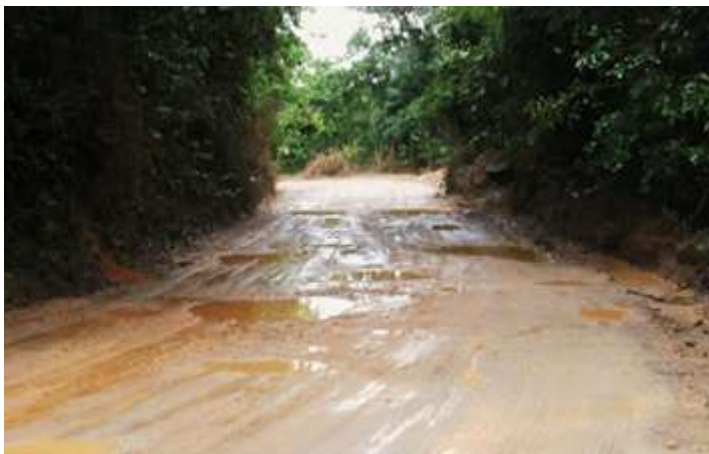
Baesso e Gonçalves (2003) determinam uma estrada com seção transversal inadequada quando a mesma tem dificuldade de encaminhar a água de sua superfície para dispositivos de drenagem que contém em suas laterais, como observada na Figura 4.

Figura 4 - Defeito: seção transversal inadequada

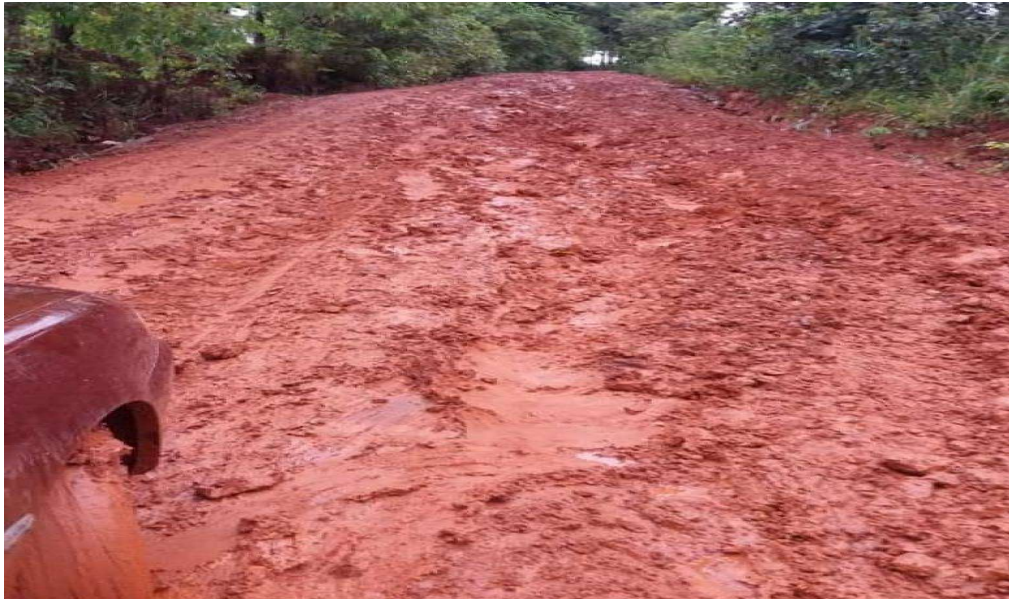
Segundo Ferreira (2004), uma das consequências provenientes do defeito citado anteriormente é a formação de atoleiros, oriundos do acúmulo de água na estrada devido à ausência de um sistema de drenagem ou pela falta de capacidade de suporte do subleito, onde há uma formação de uma camada de lama que diminui o atrito entre os pneus dos veículos e a estrada. A Figura 5 representa esse defeito.

Figura 5 - Defeito: atoleiro
