INSPEÇÃO DA COBERTURA DE UMA RESIDÊNCIA COM DRONE

**MONTE CARMELO – MG
DEZEMBRO / 2018**

Trabalho de Conclusão de Curso apresentado ao Curso de Engenharia Civil, da Faculdade de Ciências Humanas e Sociais da Fundação Carmelitana Mário Palmério – FUCAMP, para obtenção do grau de bacharel em Engenharia Civil.

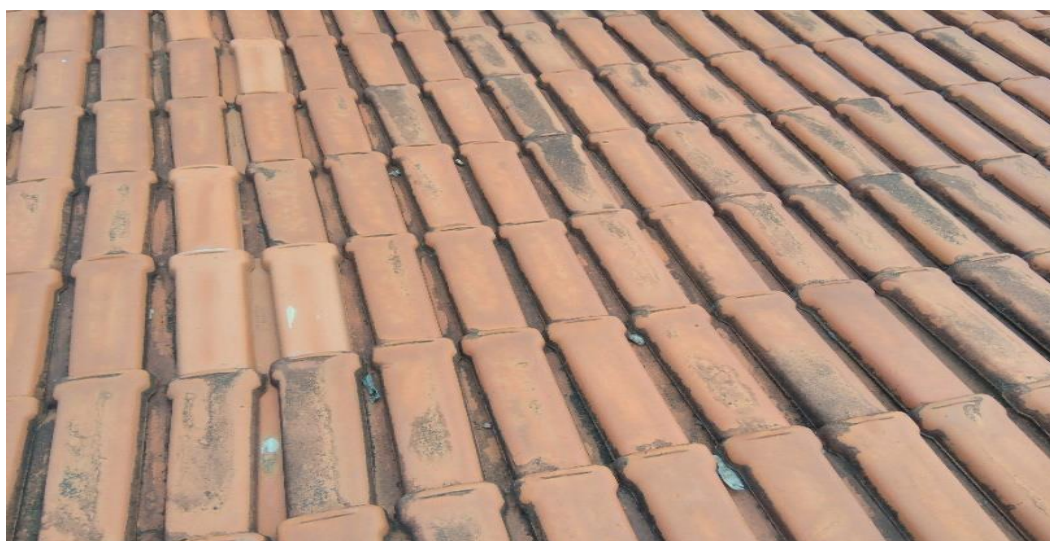
Figura 18 - Manchas escuras nas telhas.

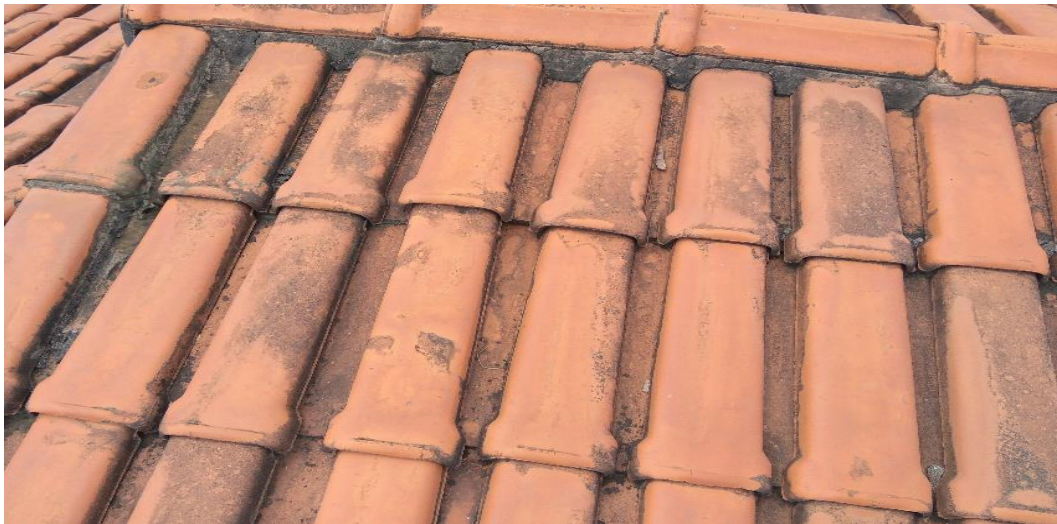
A execução incorreta desse processo de emboçamento foi o motivo das fissuras na argamassa e, essas aberturas podem causar infiltrações que vão atingir os elementos internos, provocando danos principalmente na estrutura de sustentação de madeira, no forro e na alvenaria. A Figura 20 mostra as telhas escurecidas e o emboçamento incorreto das cumeeiras.

Figura 20 - Telhas escurecidas e emboçamento incorreto.

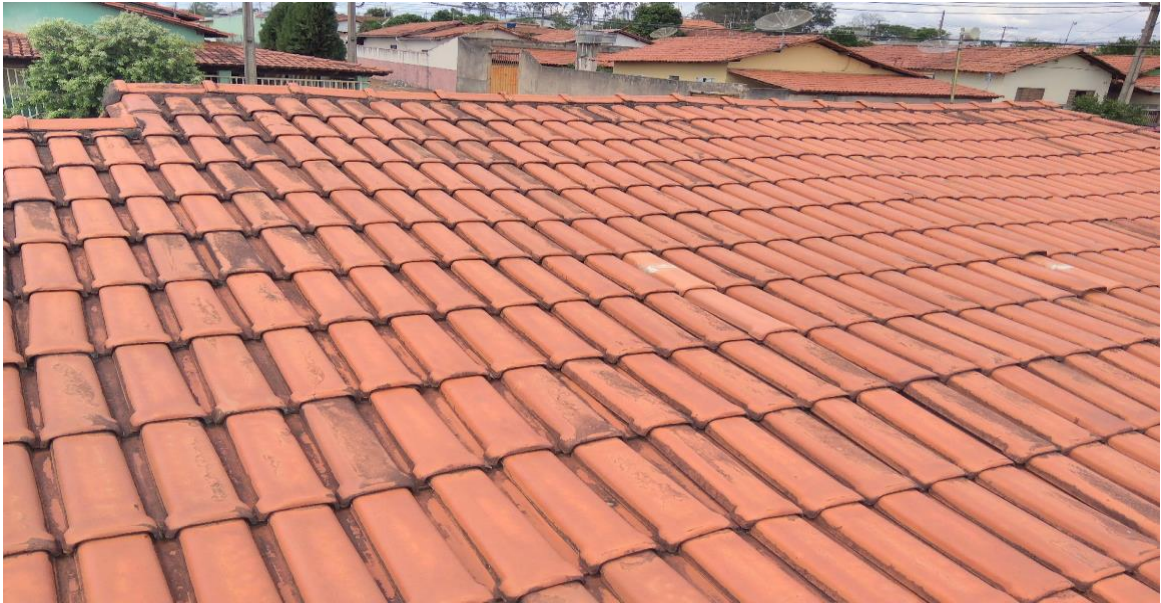
Na Figura 21 é possível ver um panorama geral de um dos caimentos do telhado com diversas telhas escurecidas em vários pontos, comprometendo a função estética e a funcionalidade da cobertura, ao criar resistência ao deslocamento da água.

Figura 21 – Telhado com diversas telhas escurecidas.

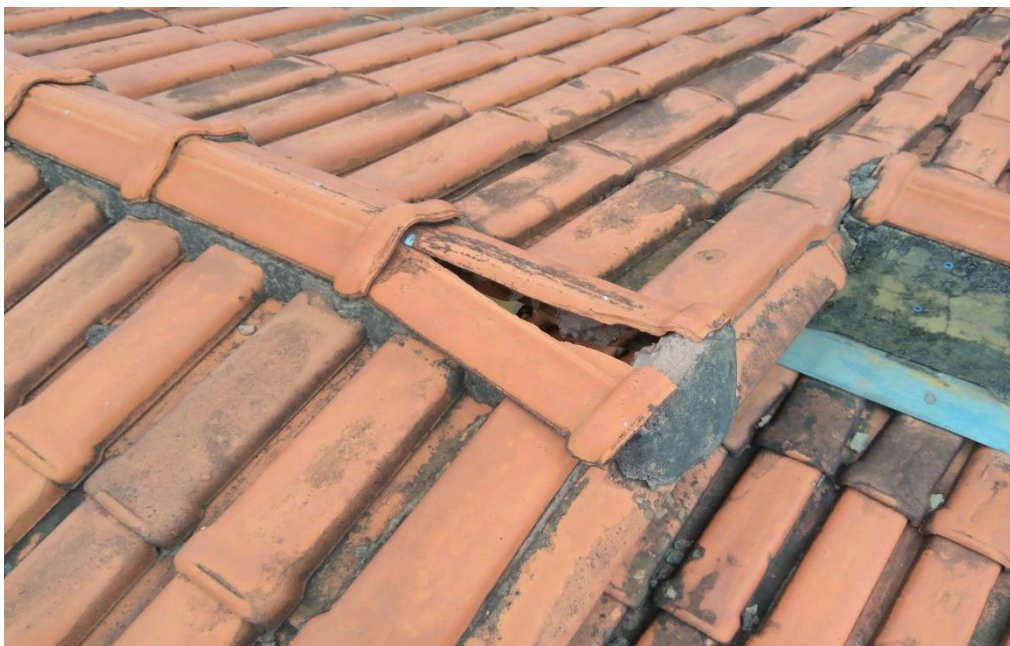
Na cobertura, ficou evidente a questão de haver uma cumeeira quebrada, que estava permitindo que a madeira de sustentação recebesse água da chuva, provocando deterioração da mesma. A Figura 22 mostra a telha cumeeira quebrada, além de várias partes do telhado com manchas escuras e o emboçamento incorreto realizado, onde a argamassa usada ficou exposta aos agentes agressivos.

Figura 22 - Cumeeira quebrada, manchas escuras e emboçamento incorreto.

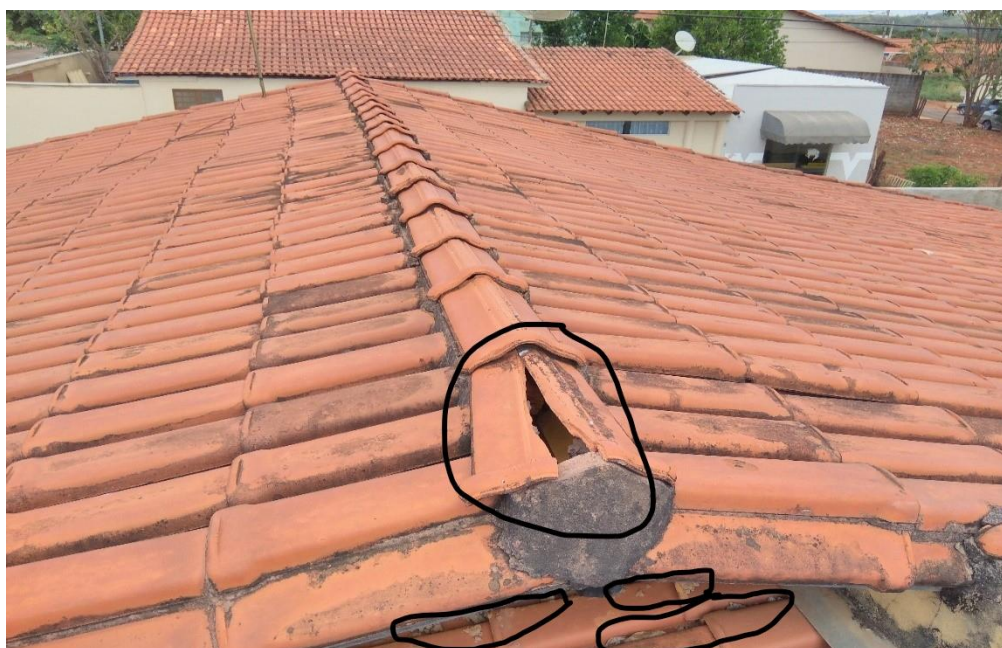
A Figura 23 mostra a região da cumeeira quebrada, e como consequência desse quebramento, pedaços da argamassa do emboço e da cumeeira caíram sobre o telhado localizado abaixo. Sequeira (2017) destaca que a acumulação de detritos e outros tipos de materiais, como fezes de animais, cadáveres e restos de ninhos, colaboram para a formação de vegetação parasitária, que é prejudicial para o funcionamento adequado da cobertura, dificultando o escoamento das águas pluviais, principalmente em zonas menos inclinadas. Como consequência podem ocorrer zonas de acumulação de águas pluviais, resultando em infiltrações.

Figura 23 - Cumeeira quebrada e detritos.

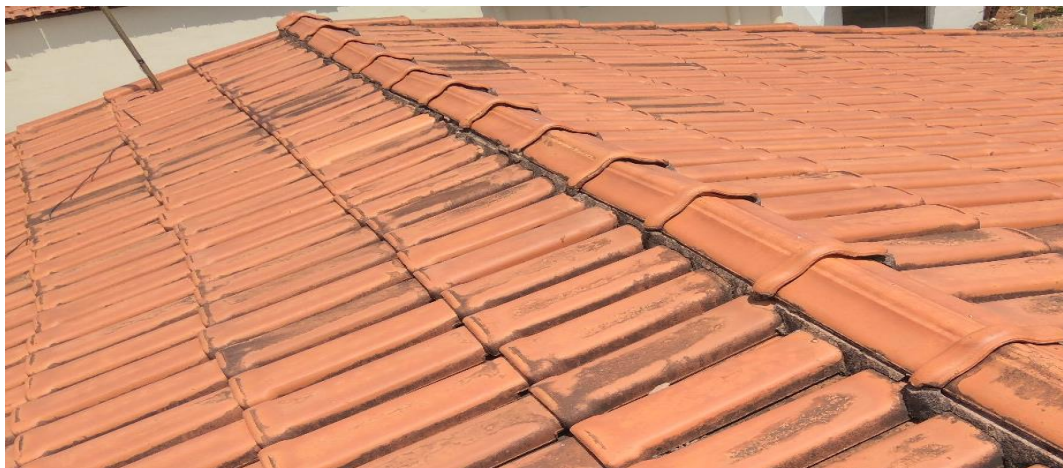
Figura 24 - Desprendimento da argamassa do emboço.

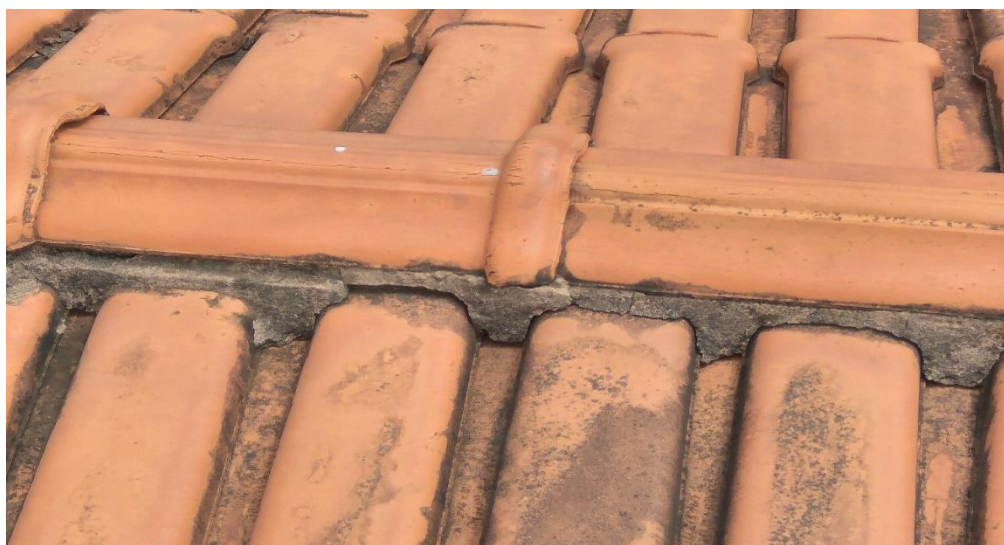
Na Figura 25 é possível ver de perto o desprendimento da argamassa do emboço, que une as telhas do tipo plan e as telhas cumeeiras. O estado de deterioração nesta parte está bem avançado e pode favorecer a infiltração de águas pluviais, além dos pedaços de argamassa, que vão se depositando em regiões abaixo, dificultando o escoamento da água e como destacado anteriormente por Sequeira (2017) favorecendo o desenvolvimento de microrganismos biológicos e vegetação.

Figura 25 - Desprendimento da argamassa do emboço.

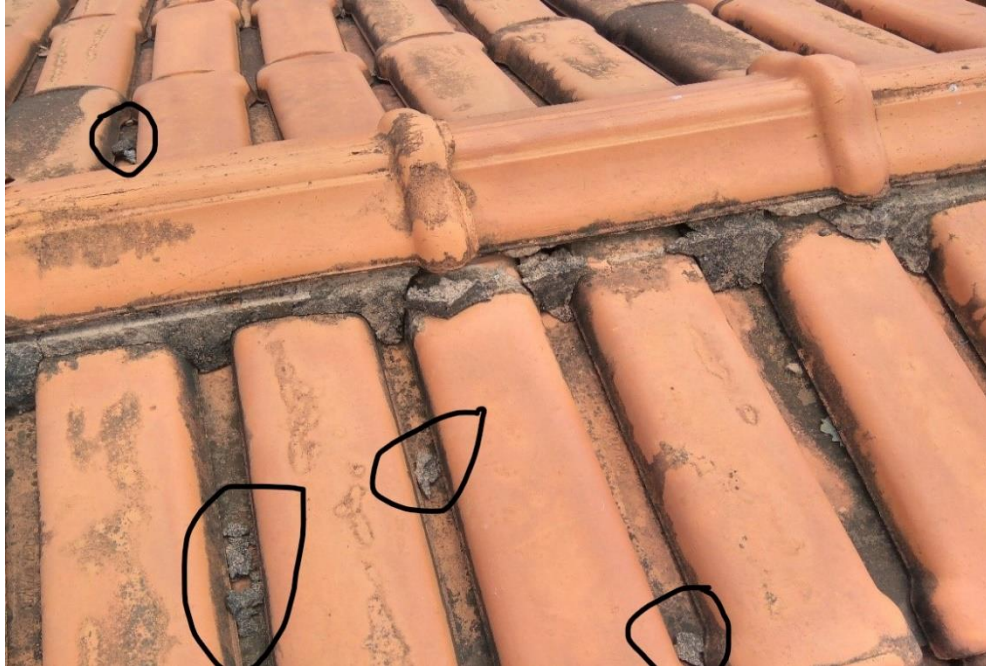
A Figura 26 mostra pedaços de argamassa desprendidos da região das cumeeiras que vão se acumulando nos canais entre as telhas em regiões a jusante da sua antiga fixação, dificultando o escoamento das águas pluviais, criando zonas de umidade e favorecendo infiltrações.

Figura 26 - Pedacos de argamassa acumulados.

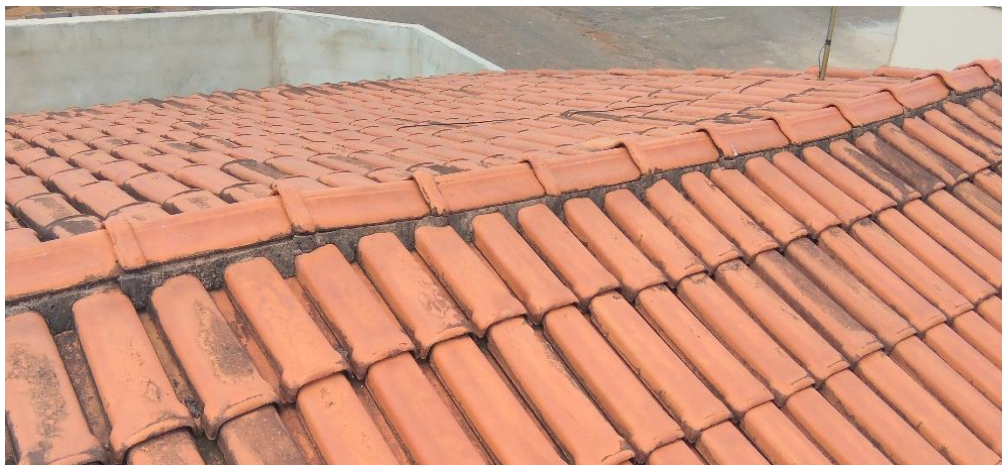
A Figura 27 mostra a mesma situação de fissuração e desprendimento da argamassa de emboço no outro lado do telhado, e, por toda a sua extensão. A incorreta realização deste procedimento comprometeu toda o emboçamento das cumeeiras.

Figura 27 - Fissuração e desprendimento do emboço em toda a extensão das cumeeiras.

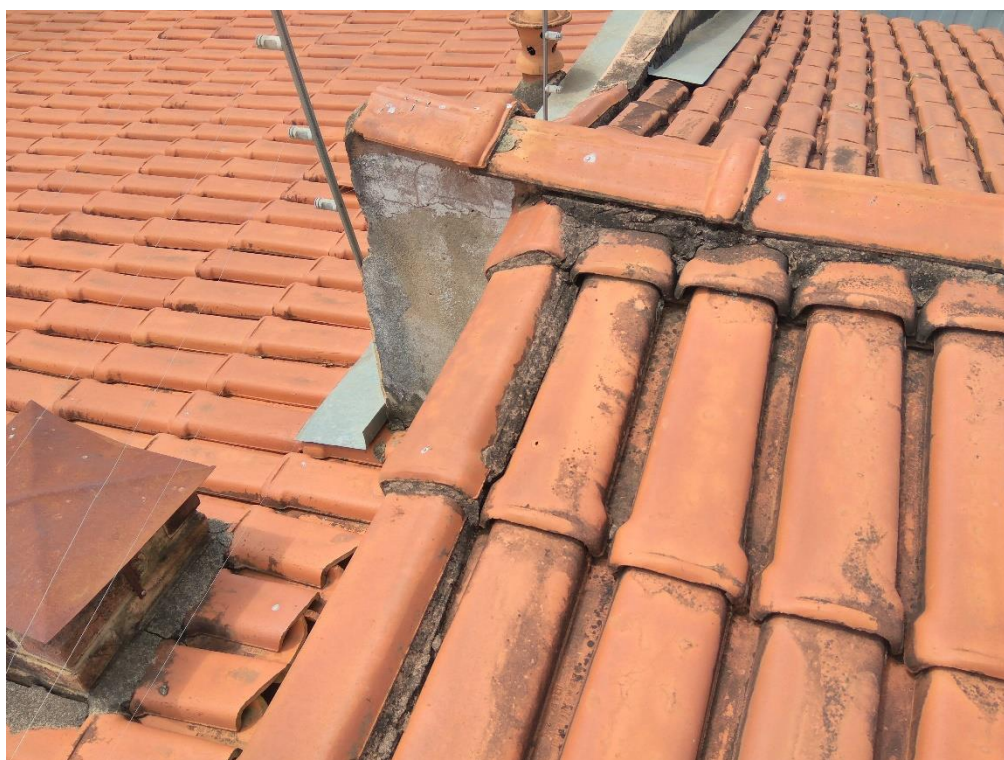
A Figura 28 mostra uma área da divisa, que contém um pequeno pedaço de muro, que sem pintura, está se deteriorando, e juntamente com a argamassa do emboçamento, que executada de forma incorreta, estão sofrendo com a ação direta de agentes agressivos do meio. O escurecimento desses elementos é resultado da exposição dos mesmos, que deveriam ser protegidos da ação direta das intempéries.

Figura 28 - Muro, emboçamento e manchas escuras na estrutura.

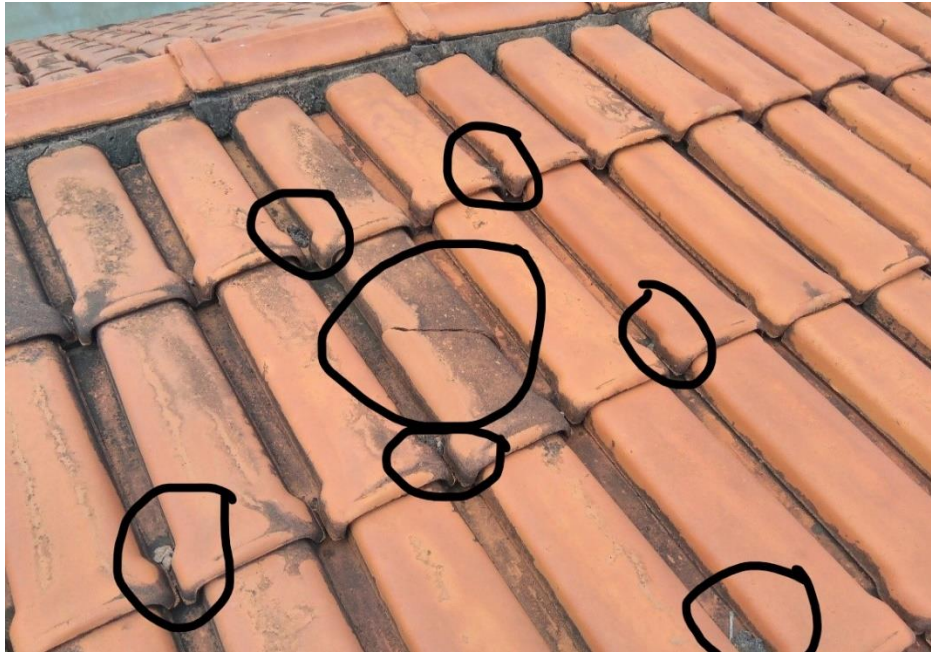
Além da cumeeira, algumas telhas modelo plan, do corpo do telhado estavam quebradas, provocando goteiras e danos à estrutura de madeira abaixo e do forro da residência. A Figura 29 destaca uma telha do tipo plan quebrada encontrada de um dos lados do telhado, além de pequenos pedaços da argamassa de emboçamento das cumeeiras que se soltaram da sua posição e foram levados pelas águas pluviais. Todos esses fatores favorecem a infiltração para o interior da cobertura, danificando os elementos que estão abaixo.

Figura 29 - Telha quebrada e pedaços de argamassa.

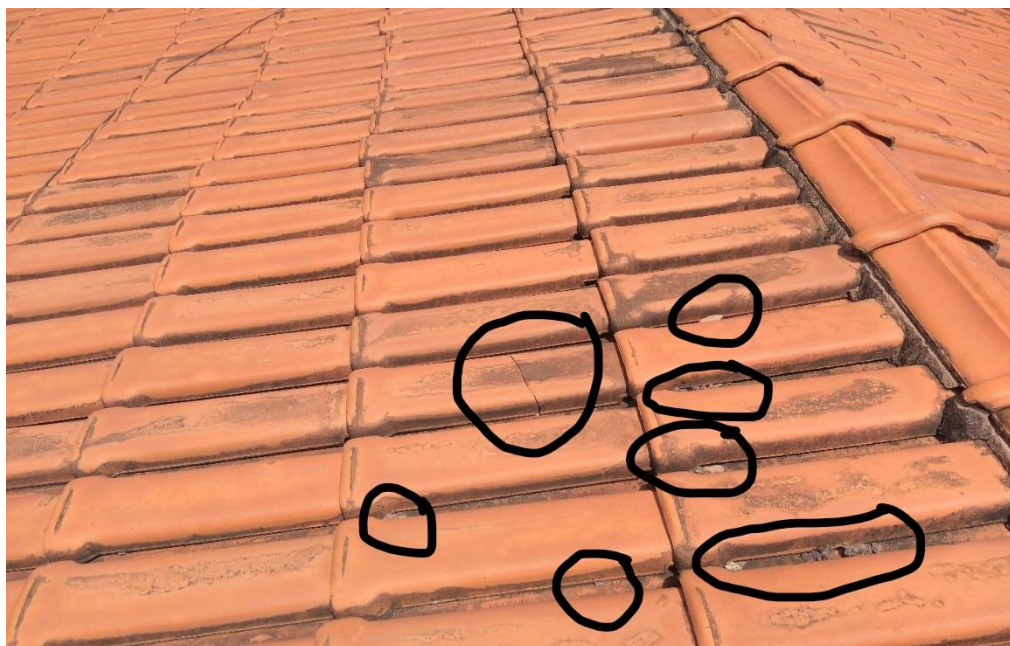
A Figura 30 mostra uma telha do tipo plan quebrada do outro caimento do telhado, além de mais pedaços de argamassa do emboço soltos das cumeeiras, que foram levados pelas águas pluviais e se depositaram em regiões a jusante das cumeeiras.

Figura 30 - Telha quebrada e pedaços de argamassa do emboço.

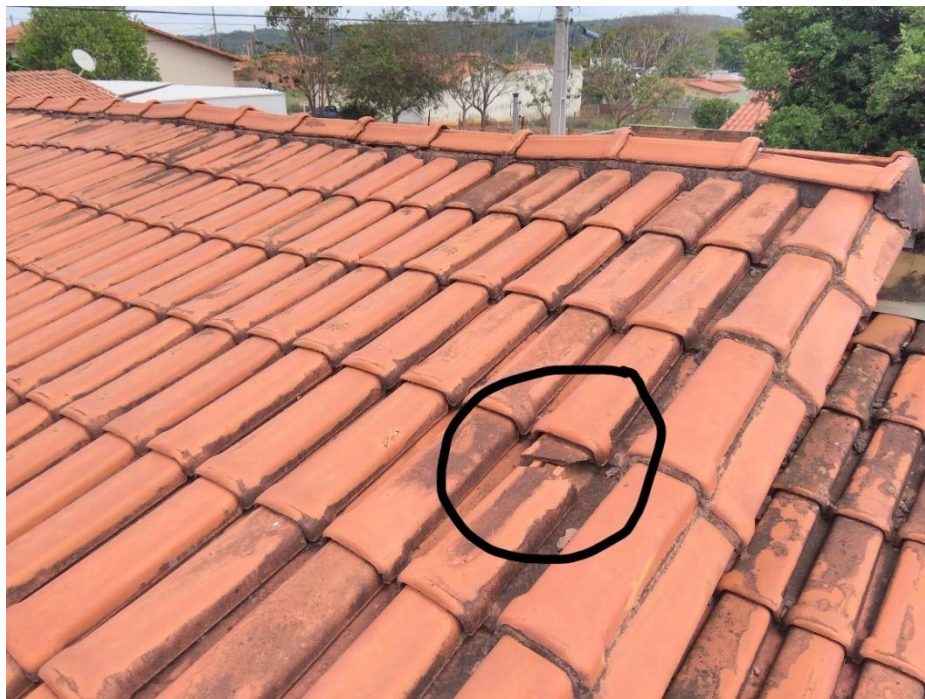
A Figura 31 mostra mais uma telha do tipo plan quebrada, que provoca uma infiltração e pelo tamanho da abertura permite a passagem de grande quantidade de água pluvial que atinge o madeiramento do beiral, além de várias telhas contendo manchas escuras.

Figura 31 - Telha quebrada e algumas com manchas escuras.

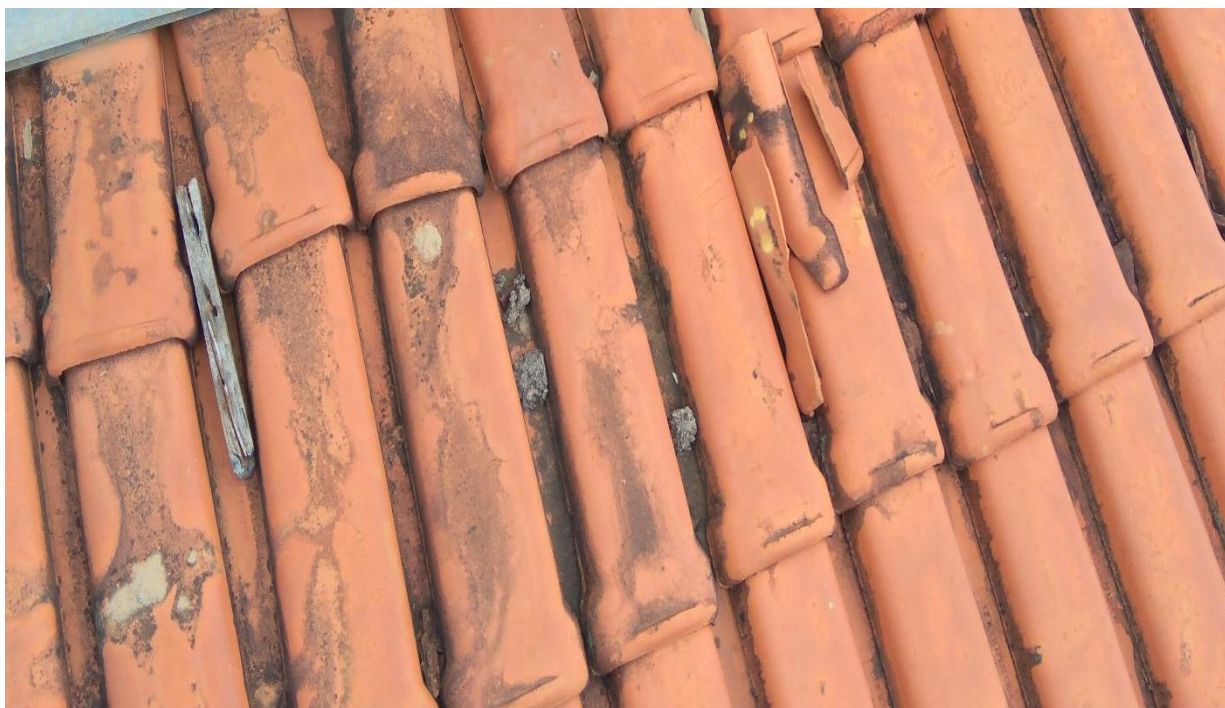
Como já visto em diversas partes da estrutura, o emboçamento realizado de forma incorreta estava danificado, soltando pedaços de argamassa, que foram sendo levados e depositados em outras partes a jusante do telhado. Em uma região, além desses de argamassa de emboço, foram encontrados pedaços de telhas quebradas e até madeira. A Figura 32 mostra a concentração desses materiais pelo telhado, dificultando o escoamento da água. Nessa região as telhas apresentavam também muitas manchas escuras.

Figura 32 - Materiais sobre o telhado e telhas com manchas escuras.

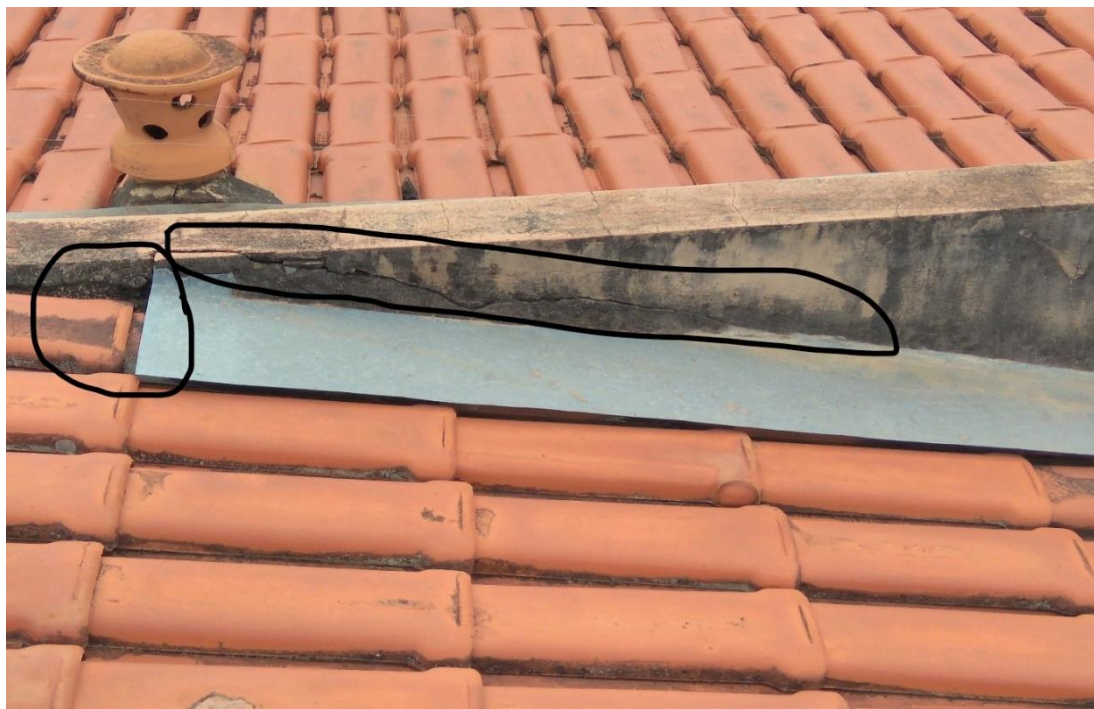
O telhado vai até a divisa do terreno com o vizinho em um dos lados. Para isso há uma elevação do muro impedindo que a água da chuva escoe e caia no terreno ao lado. Nessa parte do muro foi encontrada uma fissura no trecho que faz a ligação com uma chapa metálica usada como rufo (peça que faz o arrematamento entre o telhado e uma parede) que por sinal, está instalado em apenas um trecho da lateral do telhado. Assim ele permite que ocorram infiltrações através, tanto da fissura como por debaixo da chapa, instalada de forma inadequada e insuficiente, já que deveria ter sido colocada desde o início da lateral. A Figura 33 mostra essa fissura e a chapa metálica inadequada.

Figura 33 - Fissura e chapa metálica inadequada.

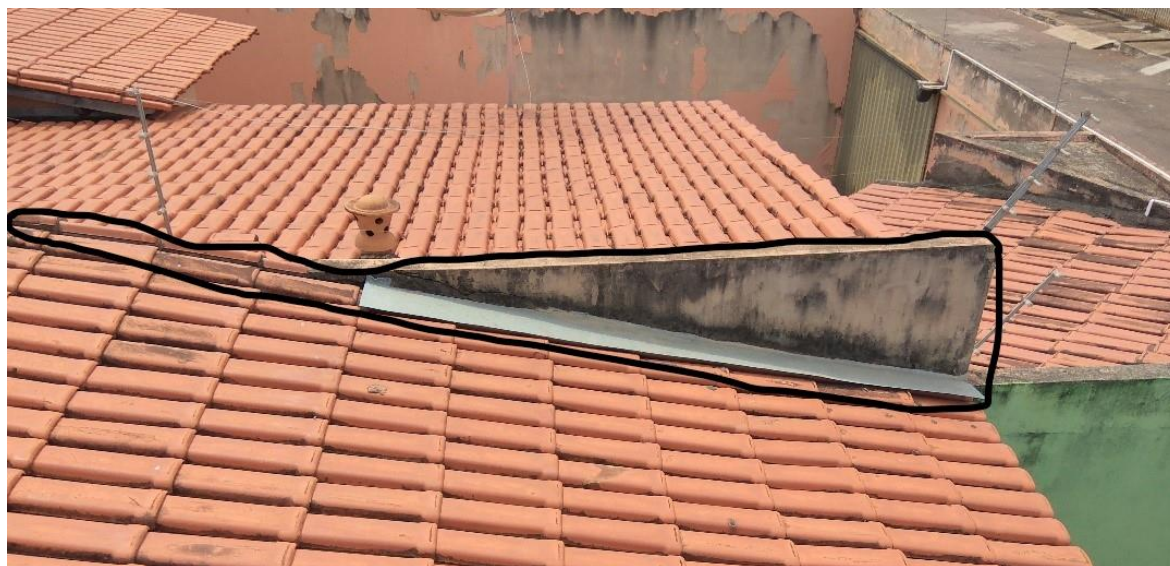
Na Figura 34 é notável a instalação insuficiente da chapa metálica usada como rufo. Além desta questão, é perceptível uma grande quantidade de manchas escuras por toda a sua extensão e a pintura, responsável por proteger a estrutura, está em estado precário, favorecendo esse escurecimento progressivo da região.

Figura 34 - Rufo inadequado, manchas escuras e estado precário da pintura do muro.

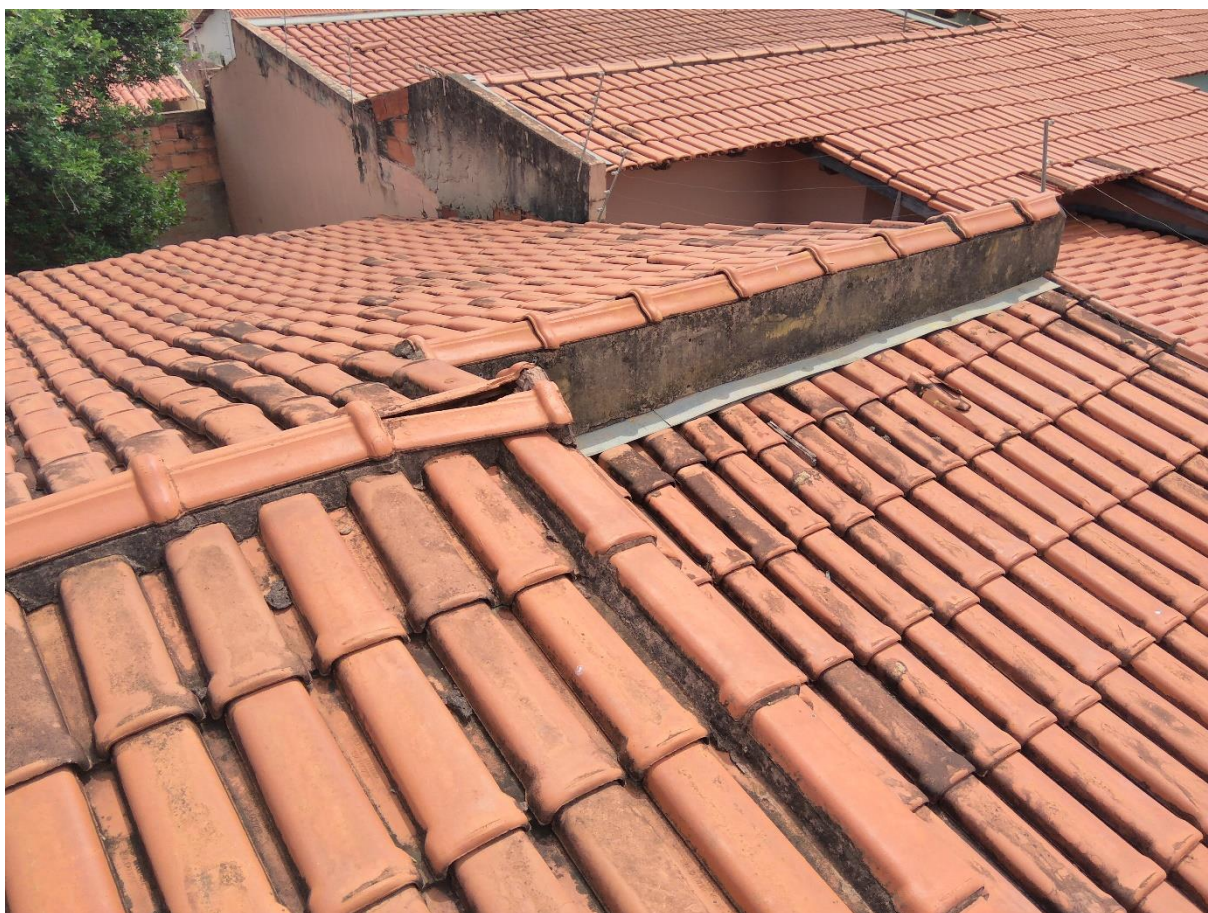
Há uma diferença de altura entre o caimento de duas partes do telhado, para isso a parede se eleva um pouco mais em uma região, como apoio para o outro caimento. Nessa parede é possível identificar grande escurecimento e a pintura, quase inexistente. A Figura 35 mostra o estado de conservação dessa parede.

Figura 35 - Estado de conservação dessa parede.

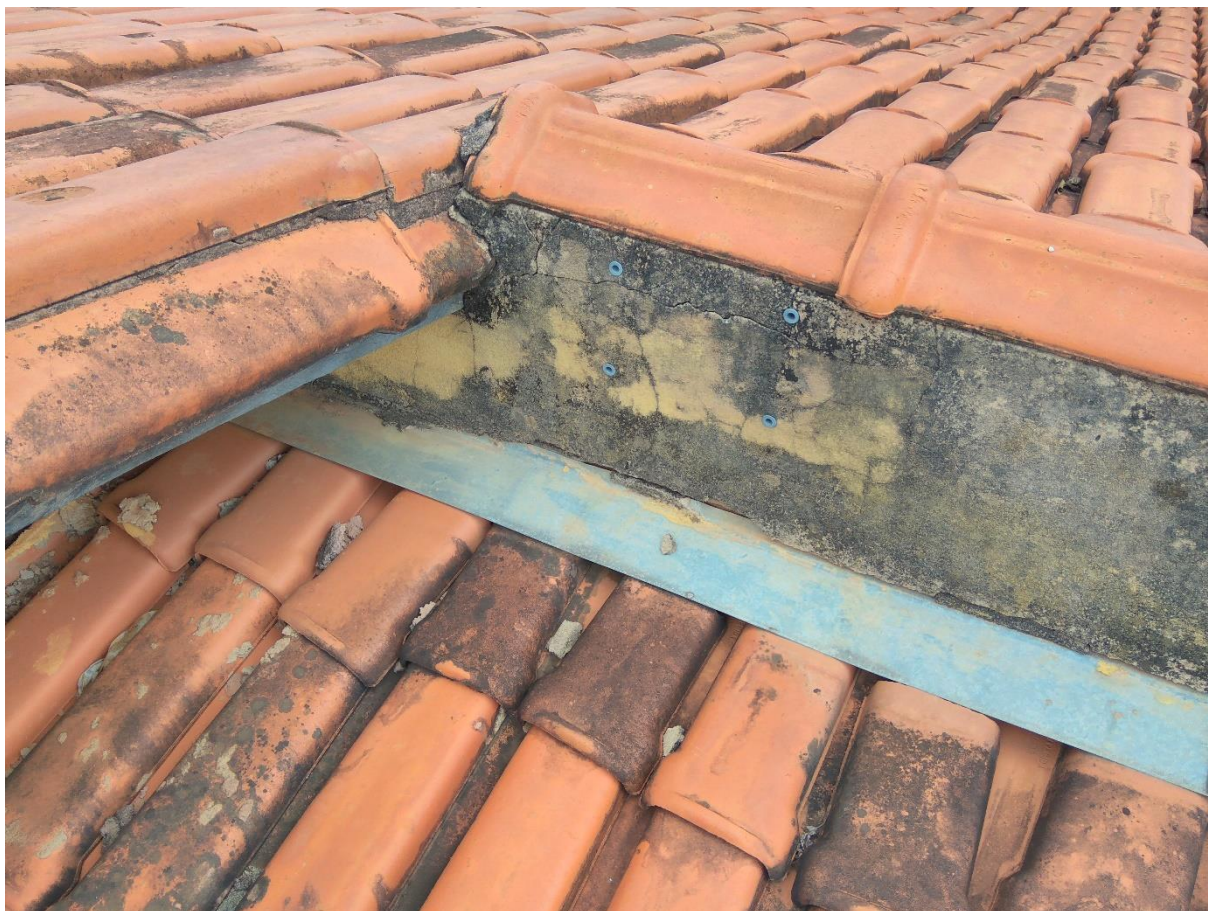
A Figura 36 mostra que na mesma parede citada anteriormente é possível ver algumas fissuras, além de várias manchas escuras. É possível notar ainda grande presença de argamassa proveniente do emboçamento das telhas acima que se desprende e caiu sobre essa região. Também nessa parede, a chapa metálica usada como rufo, que tem a função de arremate entre o telhado e a parede, protegendo esse encontro de infiltrações, está começando a se soltar da parede, o que pode provocar infiltrações nessa região, além de liberar detritos para cima do telhado.

Figura 36 - Fissuras, manchas escuras, argamassa e rufo se soltando da parede.

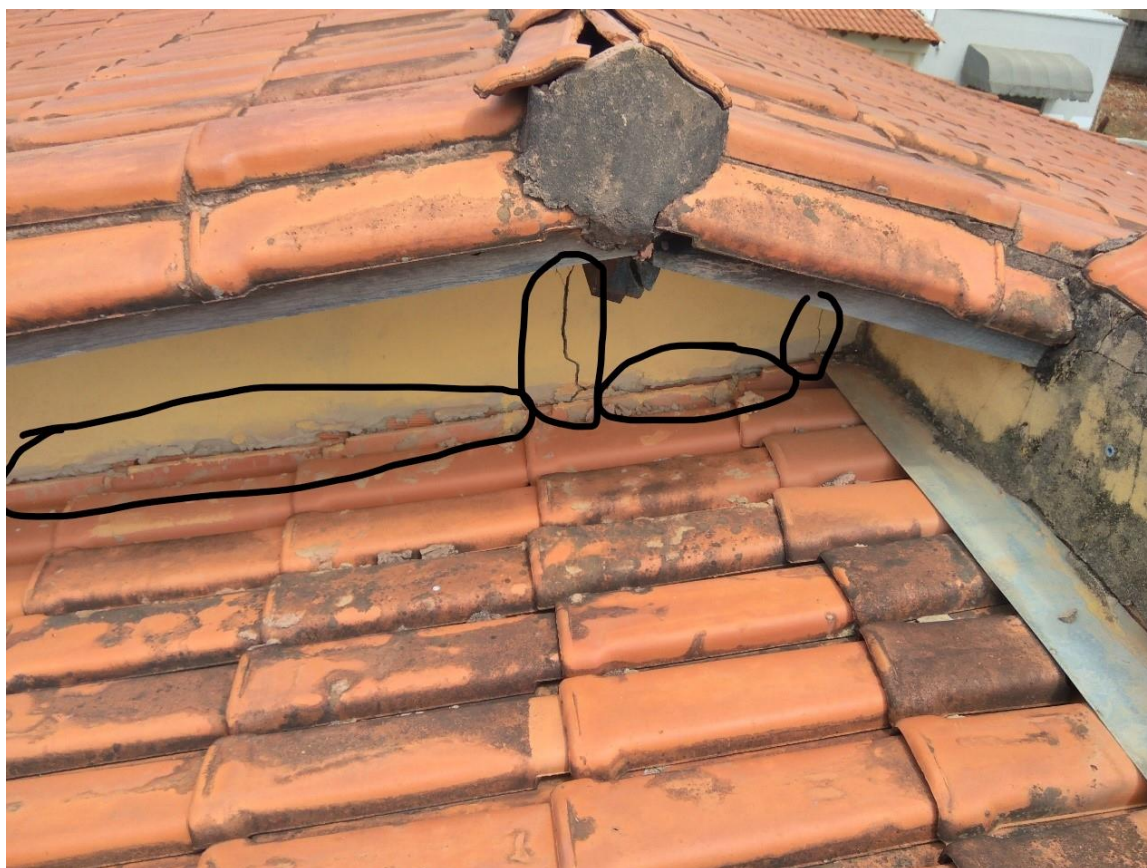
Analisando as imagens foi notada a presença de duas fissuras em um trecho de parede entre dois caimentos de níveis diferentes da cobertura, logo abaixo da cumeira quebrada, citada anteriormente. Chama a atenção também, o fato de não haver um rufo no encontro entre o telhado e a parede, sendo a ligação feita apenas através da aplicação de uma argamassa. Num deslocamento da estrutura, essa ligação entre os dois elementos da cobertura começou a se deteriorar, havendo um afastamento dos mesmos, o que favorece infiltrações nessa região, danificando a alvenaria afetada pela formação de zonas de umidade. A Figura 37 mostra as fissuras encontradas e a ligação deteriorada entre o telhado e a parede.

Figura 37 - Fissuras e ligação deteriorada entre o telhado e a parede.

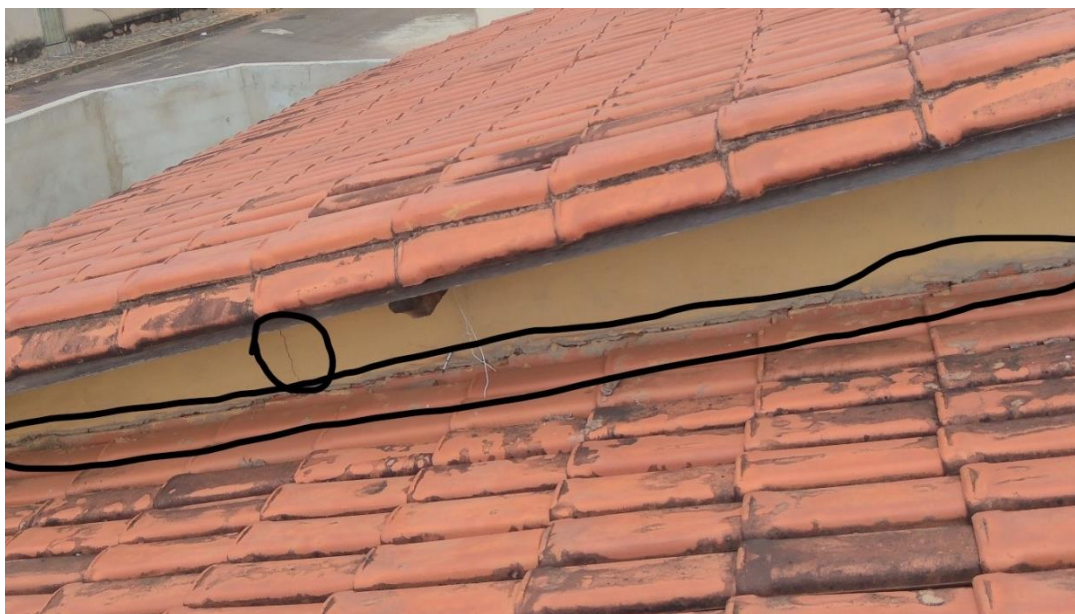
Nesse mesmo trecho de parede, logo abaixo, foi encontrada outra fissura. A ligação entre a parede e o telhado, que além de não contar com um rufo nessa região, se encontra deteriorada por toda a sua extensão. Essa abertura que percorre todo a lateral do telhado com a parede, representa uma grande área que pode sofrer os impactos das infiltrações e que, como citado anteriormente podem causar vários danos a alvenaria. A Figura 38 mostra a fissura e a deterioração da ligação entre telhado e parede.

Figura 38 - Fissura e deterioração da ligação entre telhado e parede.
