**FUNDAÇÃO CARMELITANA MÁRIO PALMÉRIO
FACULDADE DE CIÊNCIAS HUMANAS E SOCIAIS
CURSO DE ENGENHARIA CIVIL**

**AVALIAÇÃO DE UM TRECHO DA RODOVIA MG - 223 (TREVO DOS DEZ –
ÁGUA EMENDADA) UTILIZANDO A METODOLOGIA DO CNT**

**MONTE CARMELO – MG
DEZEMBRO/ 2018**

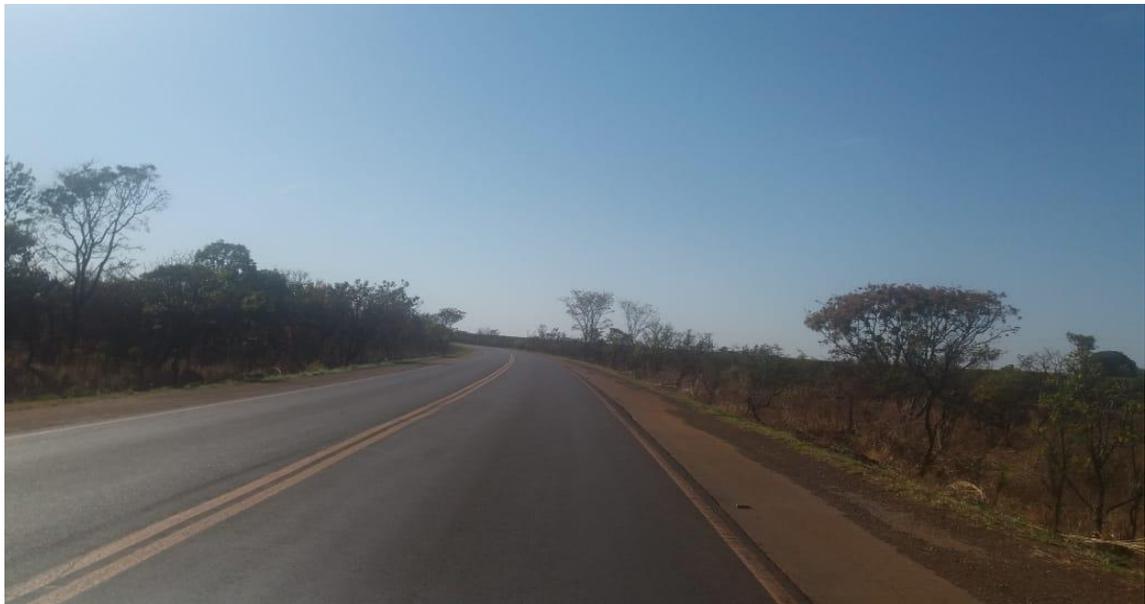
De acordo com os estudos realizados no presente trabalho, foram observados e fotografados vários pontos do trecho pesquisado. Foi possível observar que este não se encontra, em sua totalidade, de acordo com os padrões exigidos pelo CNT. No que se refere ao pavimento, pode-se afirmar que este encontra-se, definido conforme o CNT, como desgastado haja vista que apresenta sinais de desgaste, provocados pelo efeito de desagregação progressiva da massa asfáltica e a aspereza superficial no revestimento, conforme mostra a Figura 8.

Figura 08 – Asfalto com sinais de desgaste

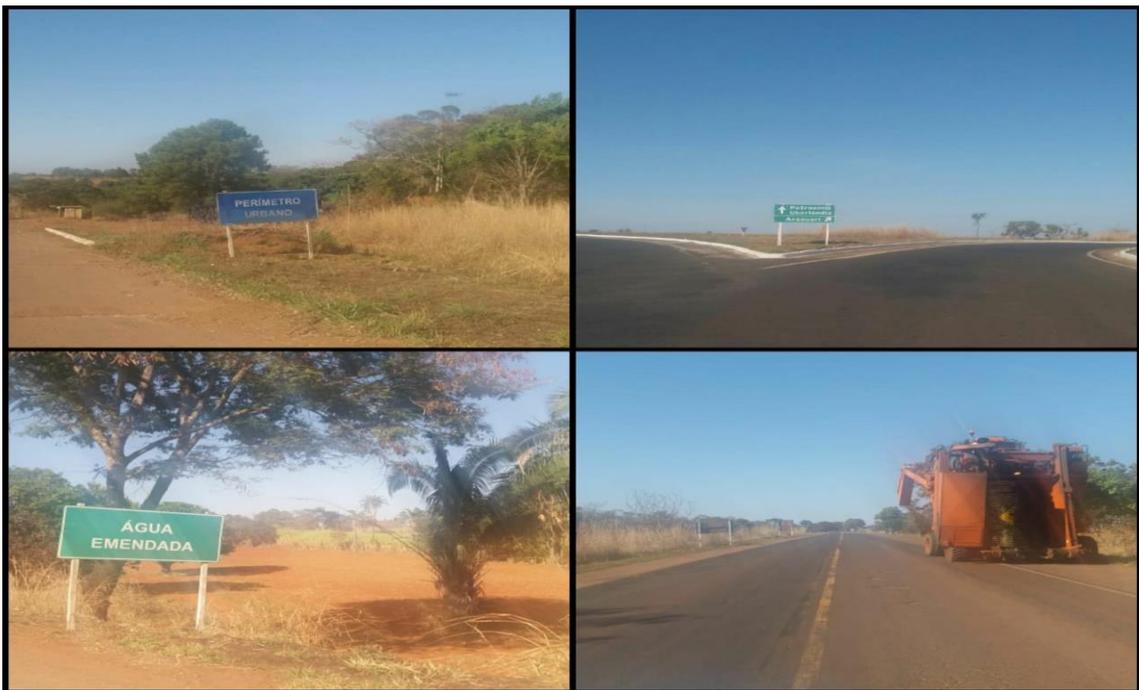
Sobre a sinalização, sabe-se que sua principal função é promover a segurança dos usuários das rodovias, sendo que envolvem os sinais de trânsito, como a sinalização vertical, a horizontal, os dispositivos auxiliares, a sinalização de obras entre outras, que estabeleçam normas, instruções e informações que assegurem à correta circulação dos veículos com segurança. Nesse quesito, foi observado que não existem placas indicadoras de velocidade, curvas, as placas indicativas encontram-se com escrita levemente apagadas, em locais que podem facilmente ser cobertas pelo mato, além de sinalização horizontal inexistente em alguns trechos, enquanto em outros encontra-se também com a coloração bastante fraca. Estes aspectos podem ser observados na Figura 9.

Figura 9 – Sinalização do trecho pesquisado na MG – 223.

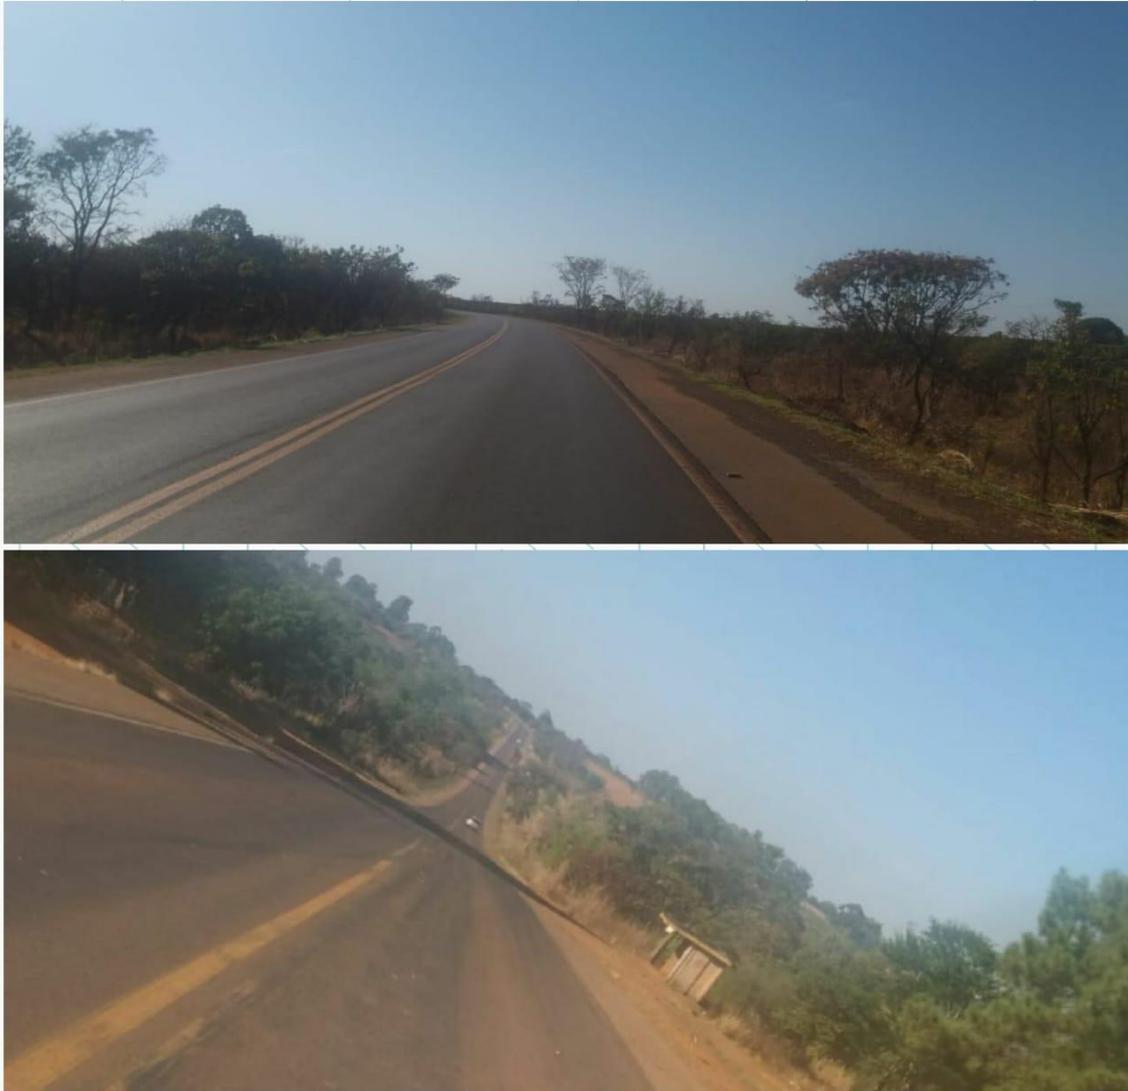
possui acostamento, mal sinalizado e defeituoso em alguns pontos, conforme mostrado na Figura 10.

Figura 10 – Geometria da Via (MG – 223)

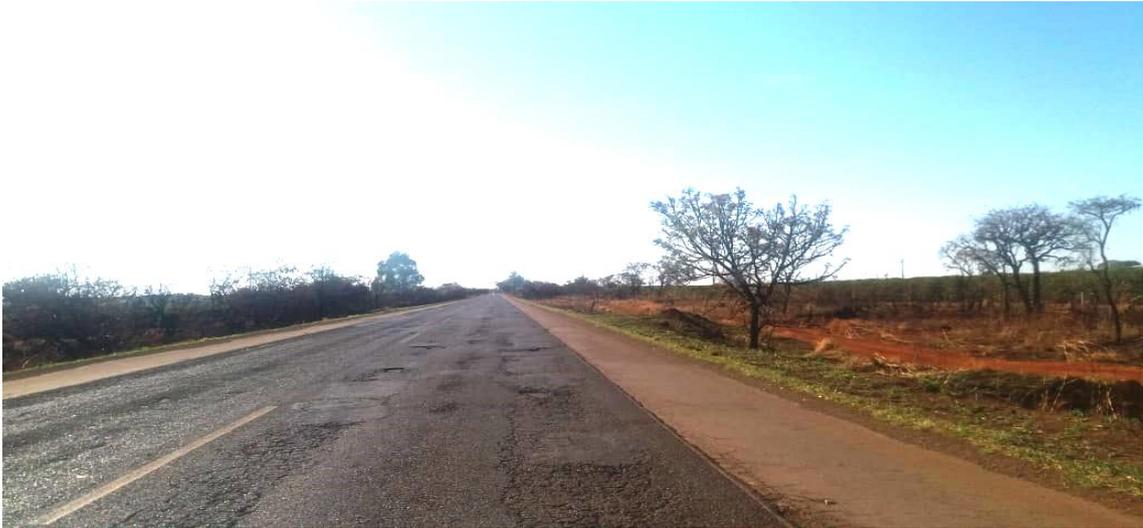
As patologias da via são causadas principalmente pelo não cumprimento das exigências técnicas, tanto de capacidade suportada pelas camadas do pavimento, quanto pela qualidade dos materiais usados no revestimento, resultando na deterioração mais rápida. Dentre as principais patologias da via encontradas no trecho estudado estão o afundamento, as trincas, os remendos, os buracos e a ausência do asfalto em alguns trechos de acostamento. Na Figura 11 é possível observar um trecho da rodovia com afundamento e remendos.

Figura 11 – Afundamento e Remendos na via

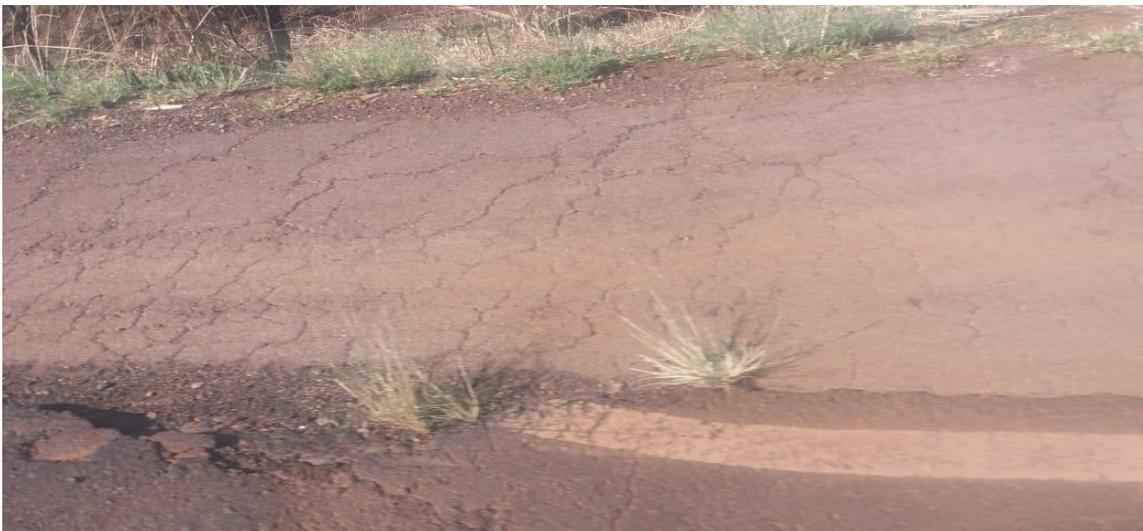
As trincas também foram observadas em alguns pontos do trecho pesquisado, conforme mostra a imagem 12.

Figura 12 – Trecho observado com trincas

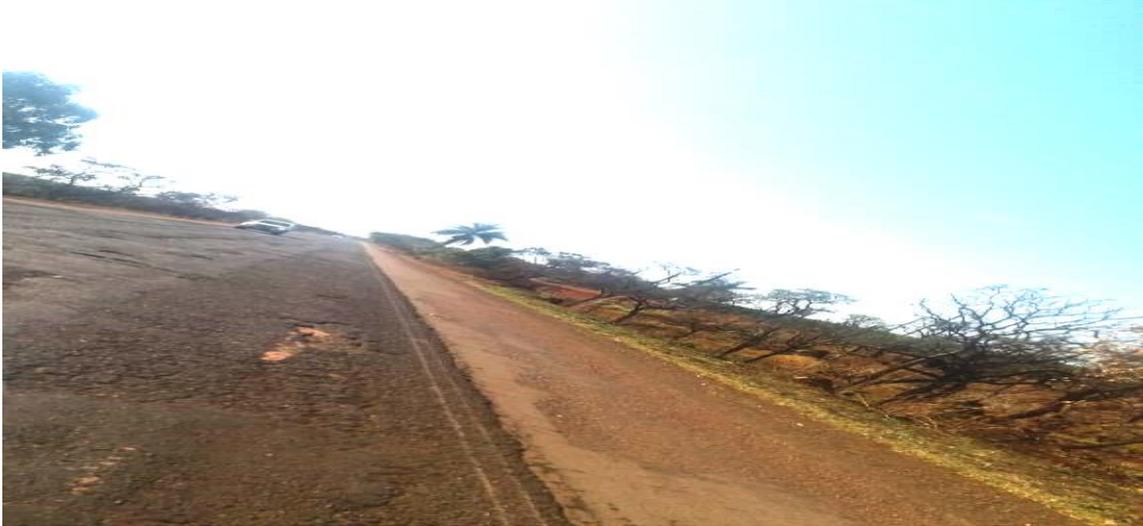
Outra patologia observada foram os buracos, que são cavidades presentes no revestimento asfáltico, que podem ou não atingir camadas abaixo a ele, na Figura 13 podem ser observados buracos, afundamentos, ondulações e remendos, além do acostamento sem asfalto.

Figura 13 – Trecho com buraco, ondulações, remendos e acostamento inadequado
