**AVALIAÇÃO DE UM TRECHO DA RODOVIA MG – 223 UTILIZANDO A  
METODOLOGIA DA CNT**

Trabalho de Conclusão de Curso apresentado ao Curso de Engenharia Civil, da Faculdade de Ciências Humanas e Sociais da Fundação Carmelitana Mário Palmério – FUCAMP, para obtenção do grau de bacharel em Engenharia Civil.

O objetivo geral deste trabalho é avaliar as características de um trecho da rodovia MG - 223, localizada no Triângulo Mineiro, segundo o método da Confederação Nacional do Transporte (CNT).

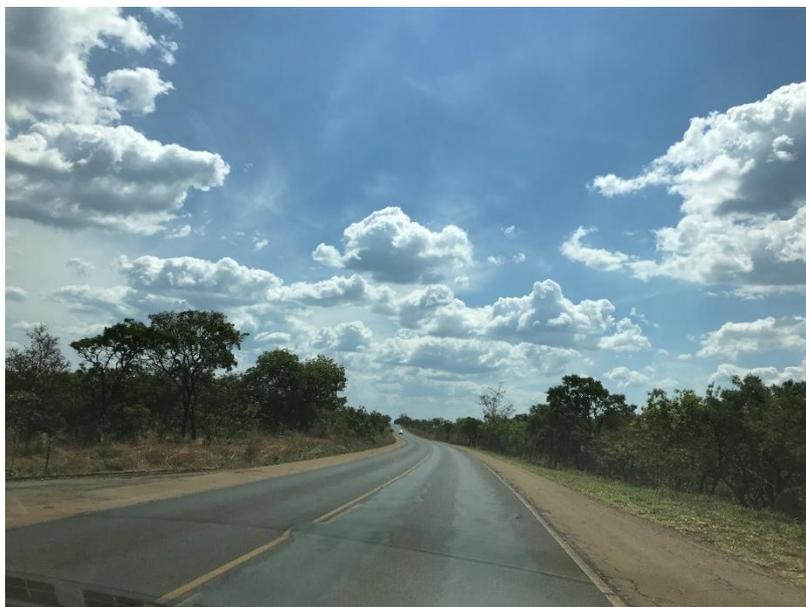
Figura 9 – Exsudação apresentada no pavimento

Conforme mostra a Figura 9, em alguns locais foi possível observar que há presença de exsudação do ligante asfáltico. Segundo a Agência CNT de Notícias (2018), a exsudação é um “filme de material betuminoso que aparece na superfície do pavimento criando um brilho vítreo, causado pela migração do ligante por meio do revestimento”, que tem como principal causa “excessiva quantidade de ligante; baixo conteúdo de vazios”.

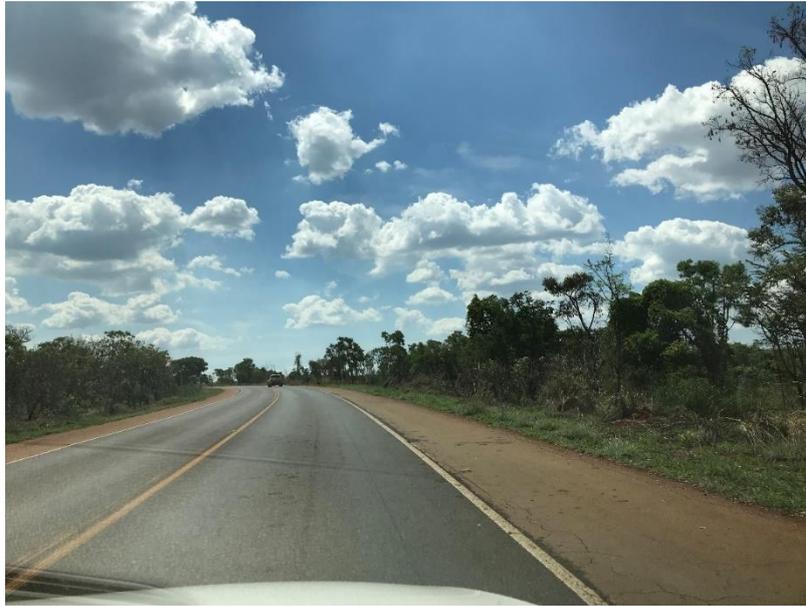
Figura 10 – Desgaste apresentado no pavimento

A Figura 10 mostra um trecho da rodovia analisada com sinais de desgaste do pavimento. Segundo a Agência CNT de Notícias (2018), o desgaste é o “efeito do arrancamento progressivo do agregado do pavimento, causando aspereza superficial do revestimento”, tendo como causas principais “falhas de adesividade ligante-agregado; presença de água aprisionada e sobreposição em vazios da camada de revestimento, gerando deslocamento de ligante; deficiência no teor de ligante; problemas executivos ou de projeto de misturas”.

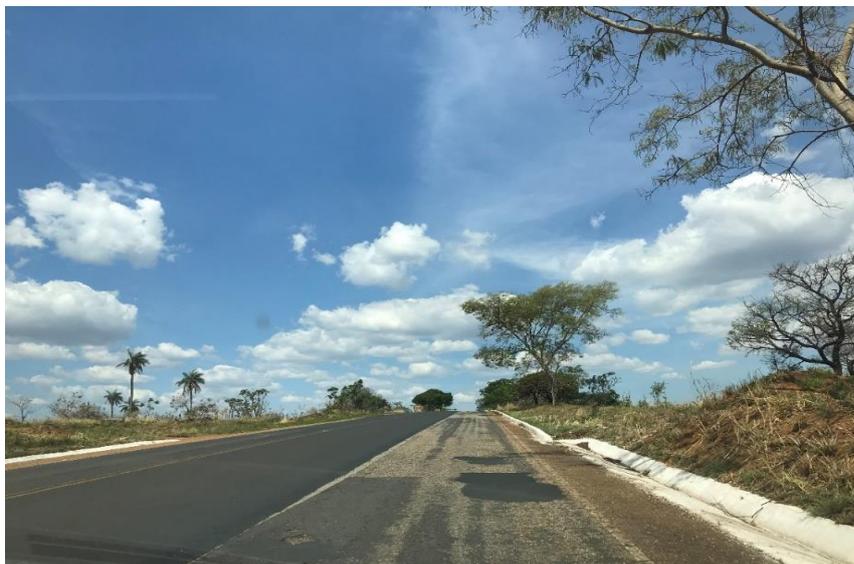
Figura 11 – Remendo apresentado no pavimento

Em alguns pontos, além da degradação do pavimento, observou-se remendos no pavimento que, segundo a Agência CNT de Notícias (2018), é caracterizado por:

Panela preenchida com uma ou mais camadas de pavimentação. Apesar de ser uma atividade de conservação, é considerado um defeito por apontar um local de fragilidade e por impactar o conforto no rolamento. A deterioração de remendos é o conjunto de danos existentes em uma área de remendo.

Além disso, os remendos devem ser feitos retirando-se a camada de asfalto no entorno do ponto a ser recuperado, formando uma seção retangular que, depois de imprimada, é fechada com ligante asfáltico. Porém, observou-se na Figura 11, que não houve esse recorte no pavimento para correta execução do remendo.

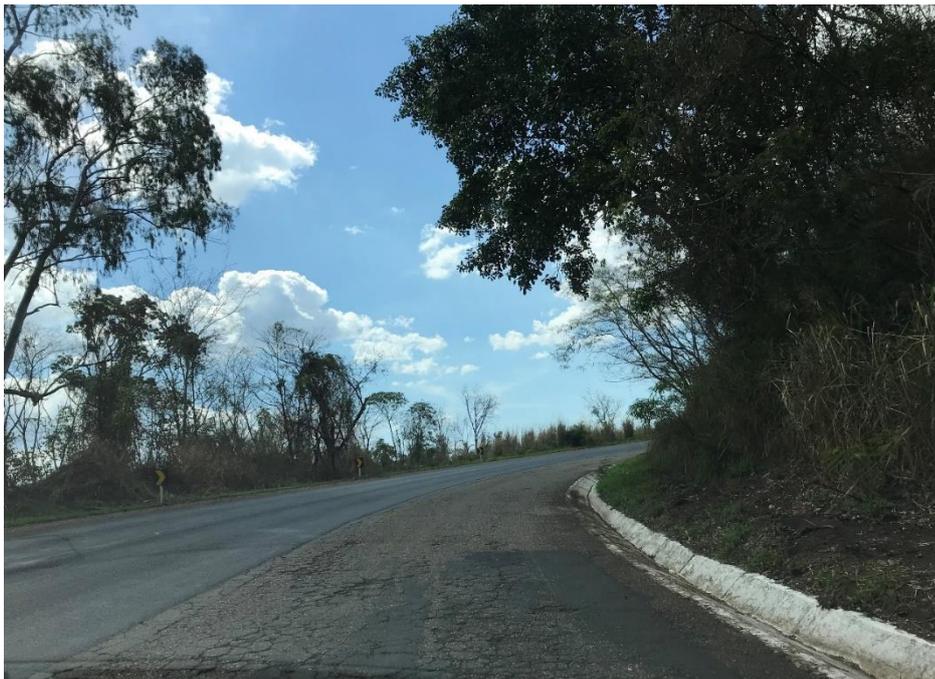
Figura 12 – Trincas em malha tipo “couro de jacaré”

As trincas em malha são o agrupamento de trincas ligadas entre si, que criam aspecto parecido com o couro de jacaré. Elas representam defeito estrutural que podem levar à ruína do revestimento flexível, e tem relacionadas como causas principais a repetição de esforços no pavimento ocasionados pela má qualidade da estrutura, envelhecimento do pavimento, baixa

resistência do solo ou subdimensionamento de projeto (AGÊNCIA CNT DE NOTÍCIAS, 2018).

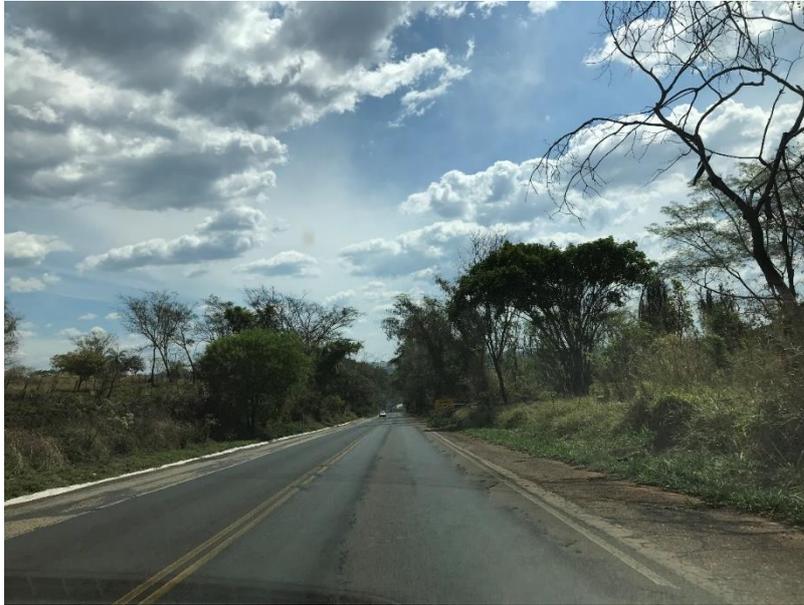
Figura 13 – Afundamento plástico no pavimento

Conforme mostra a Figura 13, também foi observado afundamentos no pavimento, que pode ser provocado pelo excesso de carga sobre o mesmo ou pela fluência do pavimento. Este tipo de problema é mais comum em aclives ou em locais de constante frenagem e aceleração.

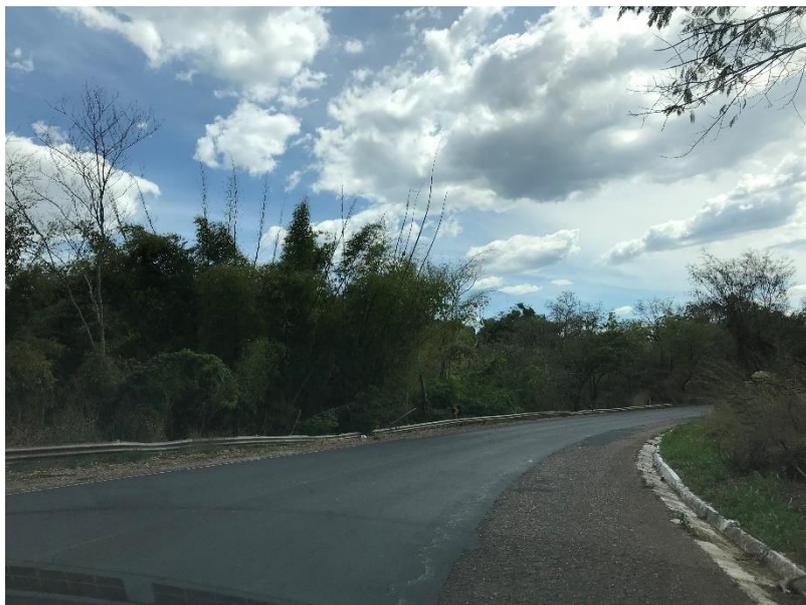
Na via em que foi realizada a pesquisa, a sinalização horizontal está presente em quase todo o trecho. A Figura 19 mostra um trecho de curva leve em que não há sinalização horizontal, o que pode aumentar o risco de acidentes à noite ou em caso de chuva. Na Figura 19 também é possível observar que há presença de defensas metálicas nas curvas.

Figura 19 – Defesa metálica em curva

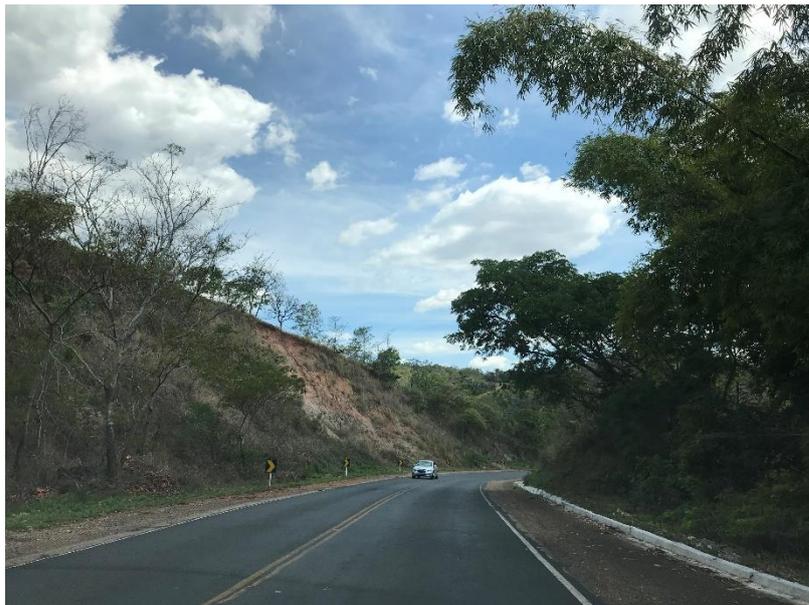
A rodovia MG – 223 apresenta uma sequência de curvas perigosas, sinalizadas por placas e com defensas nos locais de necessidade. É uma rodovia conhecida por este fato, visto que apresenta histórico de vários acidentes ocorridos no local.

Figura 23 – Curva perigosa

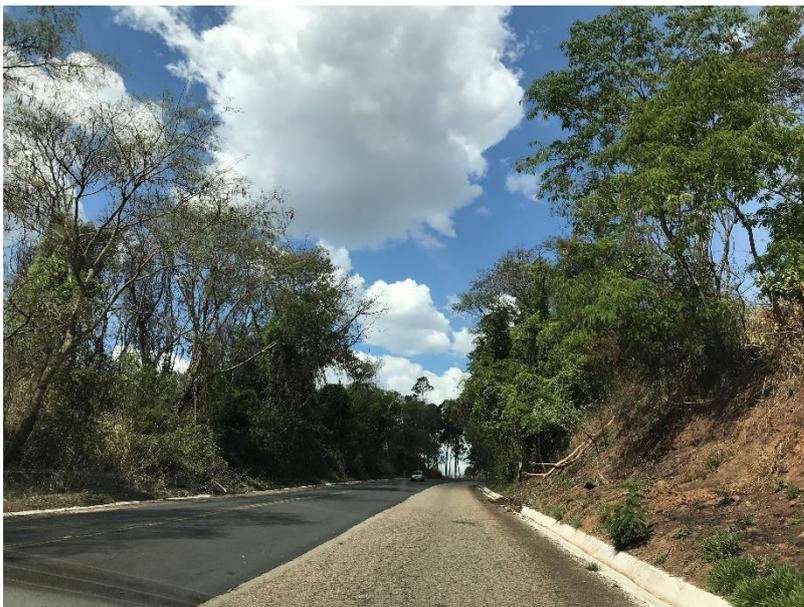
Os acostamentos se fazem presentes praticamente na totalidade do trecho da rodovia, contudo o estado em que se encontram não possui boas condições, apresentando defeitos como trincas e remendos.

A Figura 24 apresenta o acostamento e suas trincas visíveis.

Figura 24 – Acostamento presente na via
