PATOLOGIAS EM ESTRUTURAS DE CONCRETO ARMADO

Trabalho de Conclusão de Curso apresentado ao Curso de Engenharia Civil, da Faculdade de Ciências Humanas e Sociais da Fundação Carmelitana Mário Palmério – FUCAMP, para obtenção do grau de bacharel em Engenharia Civil.

Figura 17 – Localização da Ponte Fazenda Barro Preto.

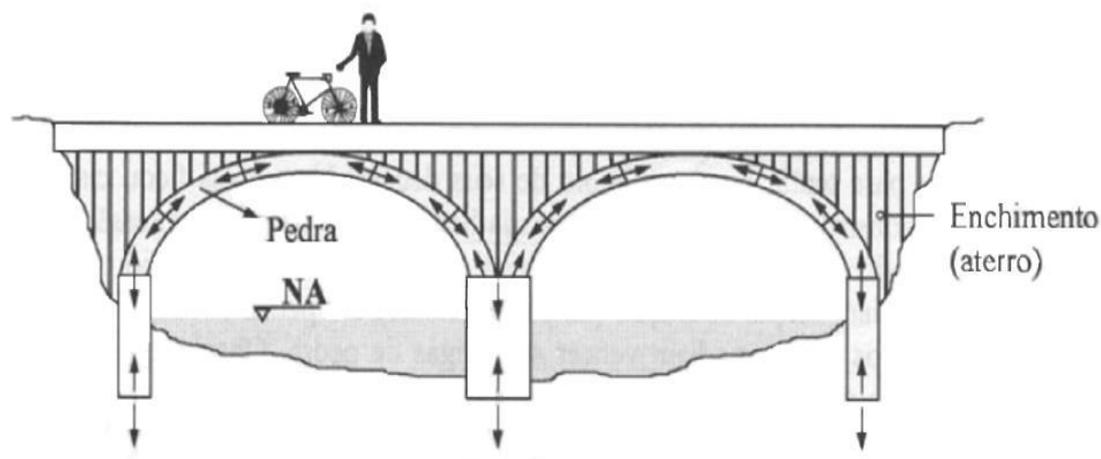
Figura 1 - Arcos solicitados á compressão.

A Figura 1 mostra a situação descrita por Botelho (1996), em que os arcos trabalham somente à compressão, possibilitando que as pontes vençam maior vão.

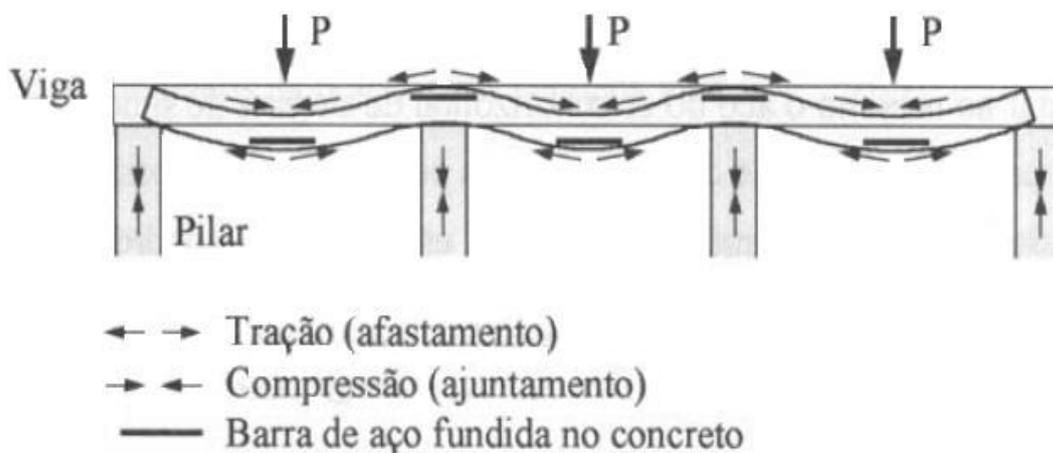
Figura 2 - Zonas de tração e compressão.

Foi diante deste problema que surgiu a ideia de unir dois materiais, concreto e aço, para que as solicitações à compressão e à tração fossem resistidas. Como mostrado na Figura 2, há uma zona solicitada somente pela tração. Há também uma zona solicitada age apenas à compressão.

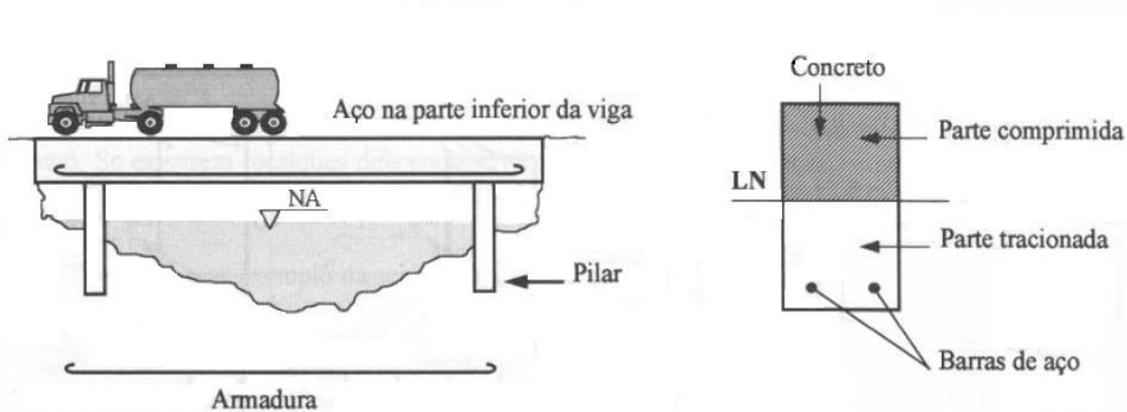
Figura 3 - Zonas de tração, compressão e linha neutra da estrutura.

Para solucionar o problema da baixa resistência à tração do concreto, foram colocadas barras de aço na área da seção que é tracionada e o concreto fica como responsável por suportar a solicitação da compressão, como mostrado na Figura 3.

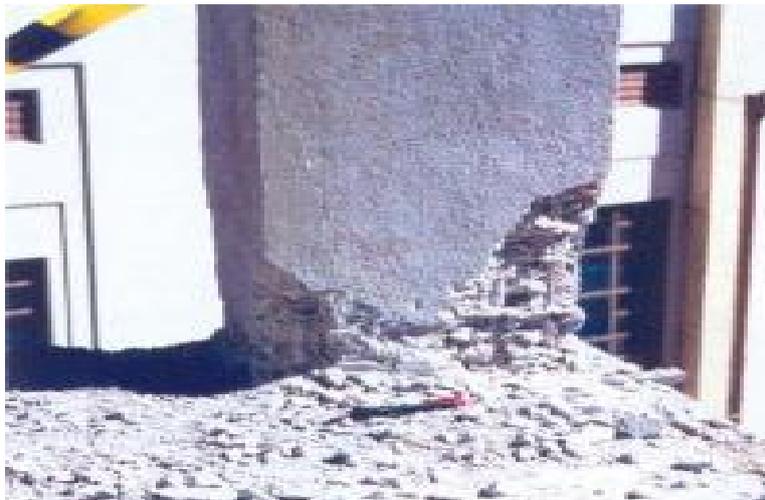
Figura 7 - Vazios de concretagem em pé de pilar.

A Figura 7 mostra vazios no pé de um pilar devido ao lançamento do concreto a uma altura maior que o indicado.

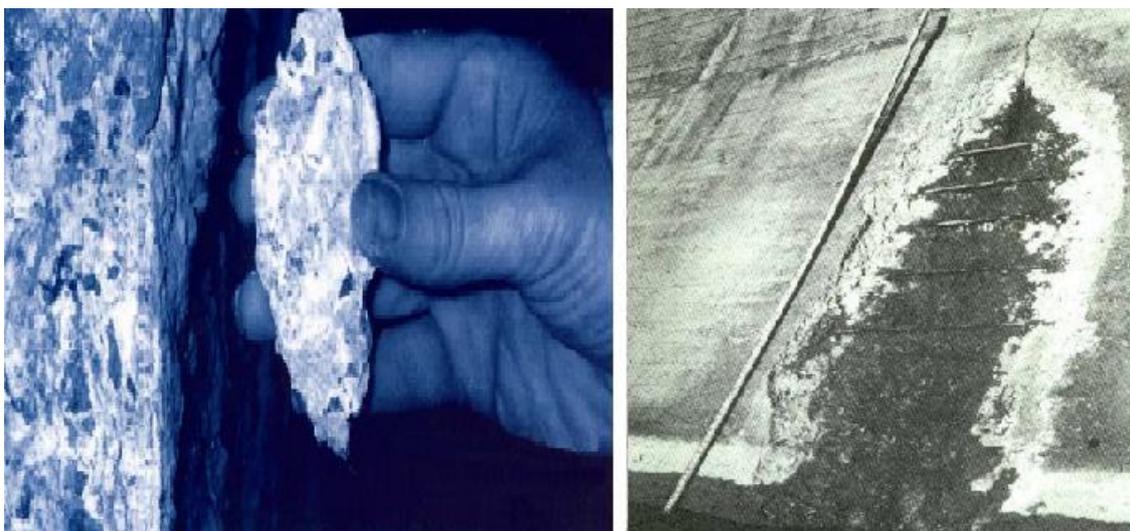
Figura 8 - Lascamento do concreto por ataque de sulfatos.

Segundo Neville (2013, p. 259), “o concreto atacado por sulfatos tem uma aparência característica, cor esbranquiçada, com a deterioração começando pelas bordas e cantos, seguida por fissuração e lascamento do concreto”. Tendo como causadora desta aparência a formação do sulfato de cálcio (gesso) e sulfoaluminato de cálcio que acabam por ocupar um volume

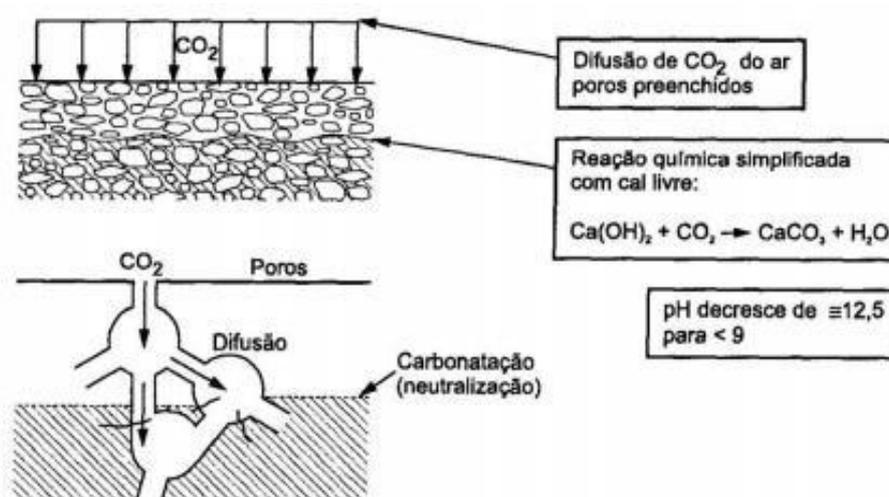
Figura 9 - Reação da carbonatação

A Figura 9 mostra como ocorre o desenvolvimento da reação.

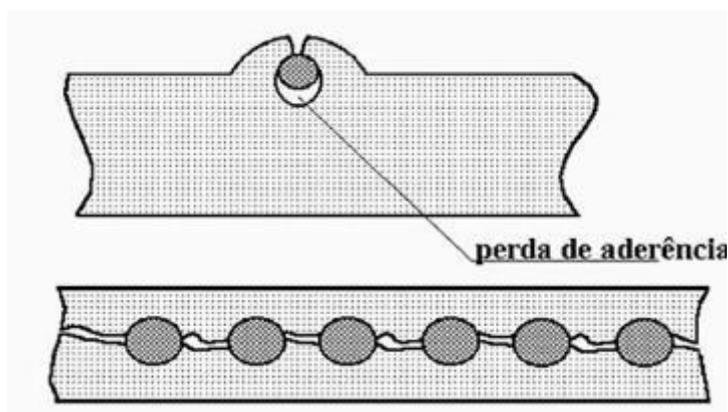
Figura – 11 Perda de aderência por efeito parede.

Segundo Souza e Ripper (1998), esse tipo de fissura que se forma devido ao assentamento do concreto, acarreta o efeito parede, que consiste em um vazio que é formado na parte inferior da barra de aço, assim causando uma perda de aderência e fissuras. No caso das barras estarem próximas e em

É importante considerar que, além da perda de aderência, esta patologia também permite a entrada de agentes nocivos às armaduras, facilitando a corrosão. A Figura 11 mostra a perda de aderência e consequente fissuração.

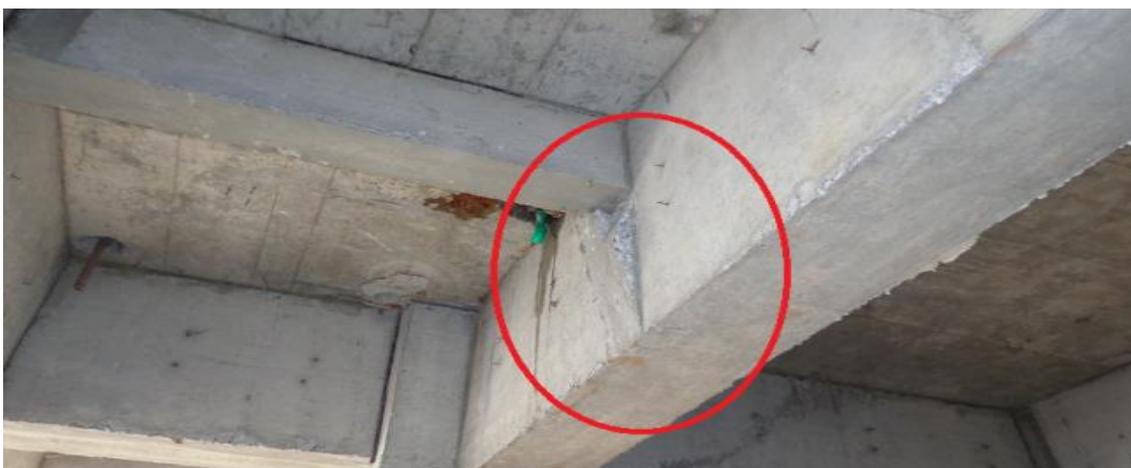
Figura 12 - Trinca devido a movimentação das formas.

A Figura 12 mostra uma viga, na qual é visível que houve um deslocamento que mudou a forma original na porção indicada.

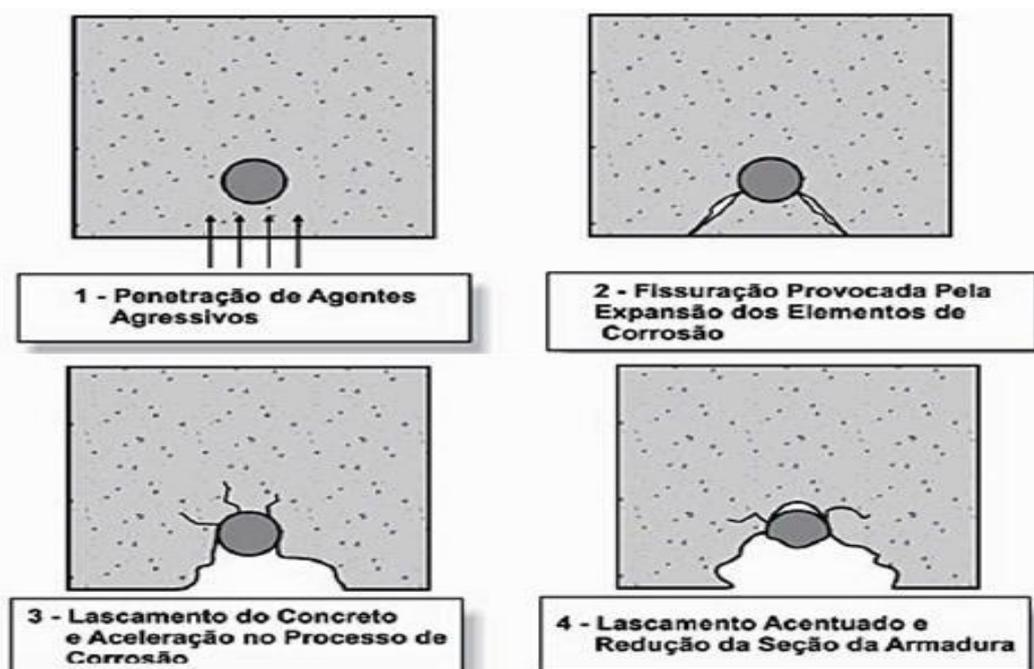
Figura 13 - Processo de corrosão na armadura.

Com o surgimento da ferrugem, haverá um aumento de volume da armadura, de modo que o concreto sofrerá fissuração por tração e terá sua aderência diminuída com o aço. A Figura 13 ilustra as partes do processo: primeiramente o agente agressivo adentrando o concreto, após isso as fissuras ocasionadas já devido à criação da expansão pela ferrugem, posteriormente o lascamento do cobrimento do concreto, e por fim uma redução da seção da armadura, com esta já totalmente exposta ao ambiente.

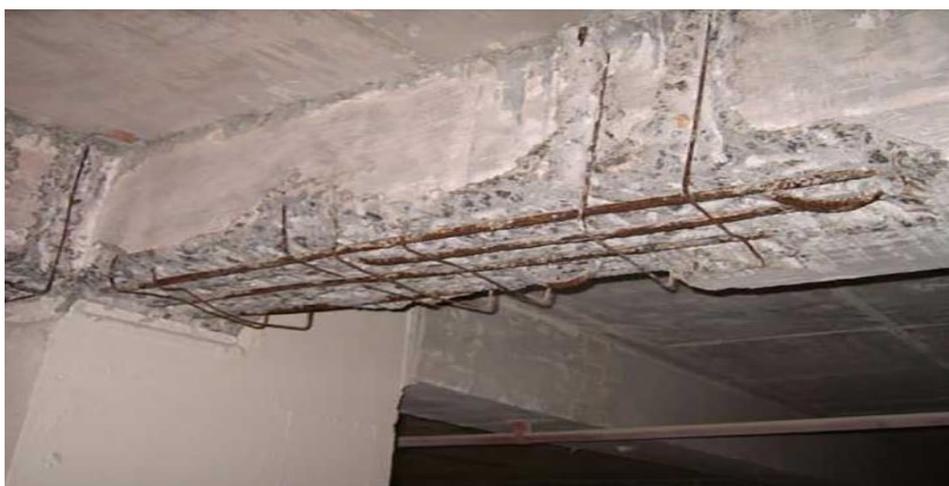
Figura 14 - Desagregação do concreto em viga.

A Figura 14 ilustra uma viga em processo de desagregação.

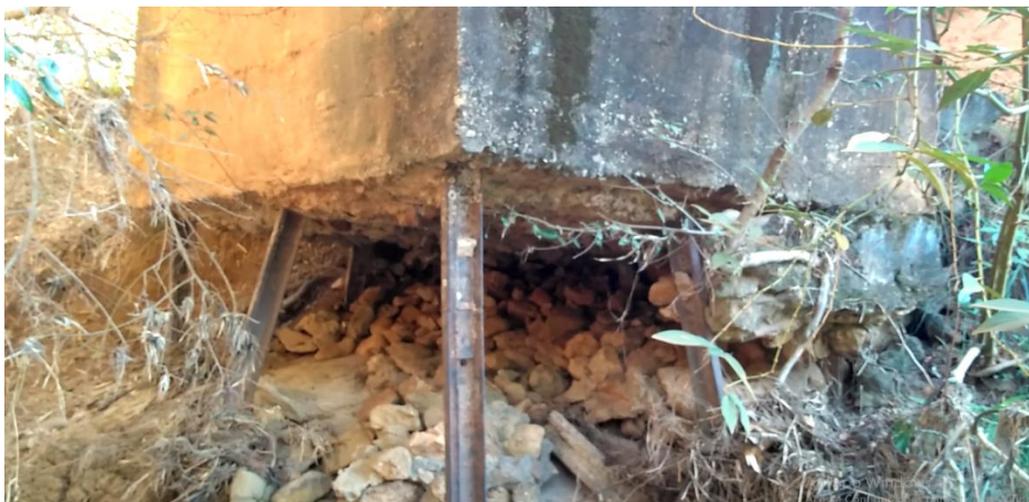
comprometer o desempenho das estacas, portanto a extrema necessidade de solução para o local. Com o assoreamento do rio, aumentou o risco de degradação da fundação, expondo os perfis metálicos que foram utilizados como estacas de apoio.

Figura 18 – Exposição dos perfis metálicos, Ponte Fazenda Barro Preto.

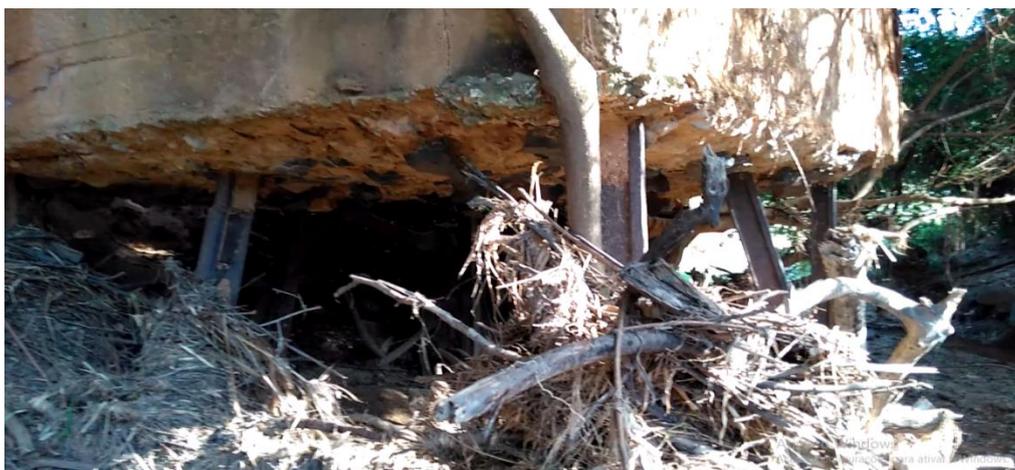
A Figura 19 mostra a degradação do bloco estrutural deixando à mostra os perfis que ligam o bloco ao terreno, afetando e comprometendo sua vida útil.

Figura 19 – Parte da fundação degradada, Ponte Fazenda Barro Preto.

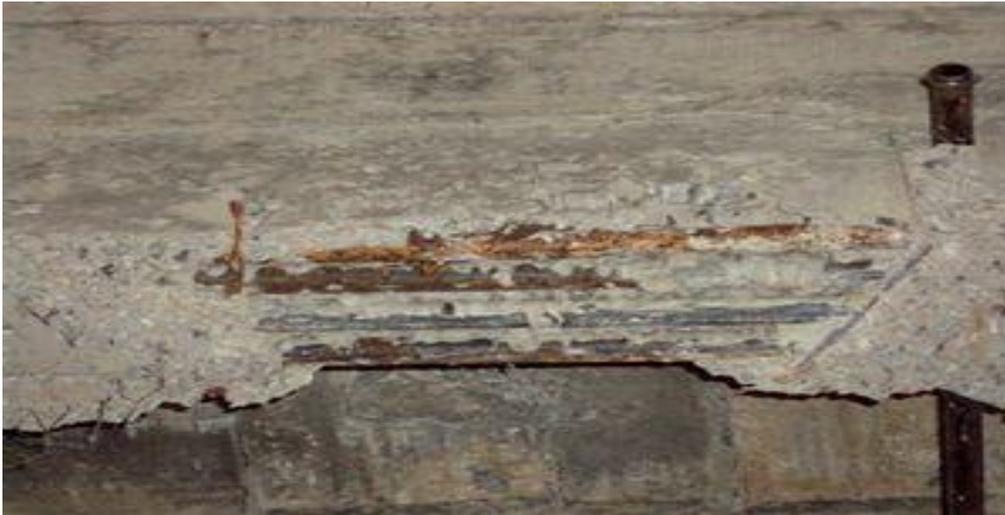
Na Figura 20 observa-se o deslocamento de parte do concreto deixando o aço à mostra, estando o mesmo sujeito a corrosão diminuindo sua resistência.

Figura 20 – Exposição do aço nas vigas de apoio do tabuleiro, Ponte Fazenda Barro Preto.

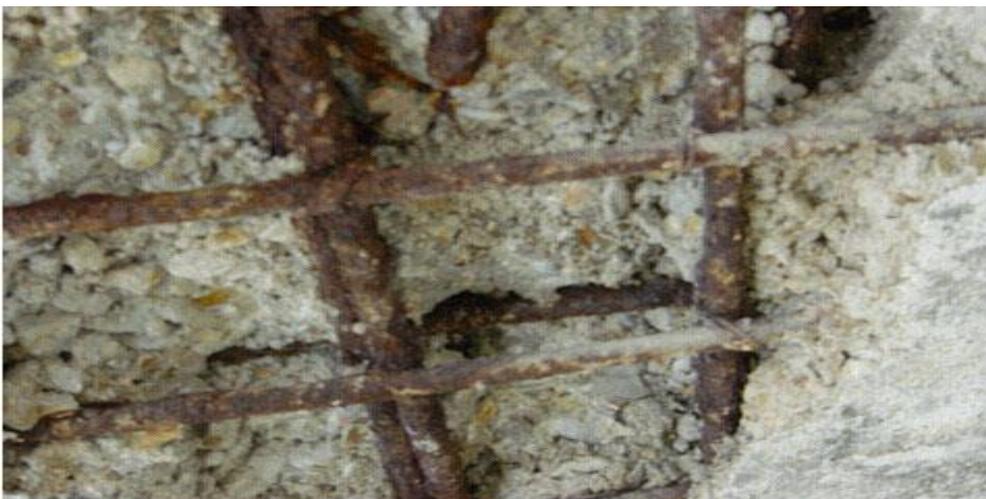
A Figura 21 mostra parte da estrutura, já em fase de corrosão.

Figura 21 – Laje do tabuleiro com pouca capa de cobertura, Ponte Fazenda Barro Preto.

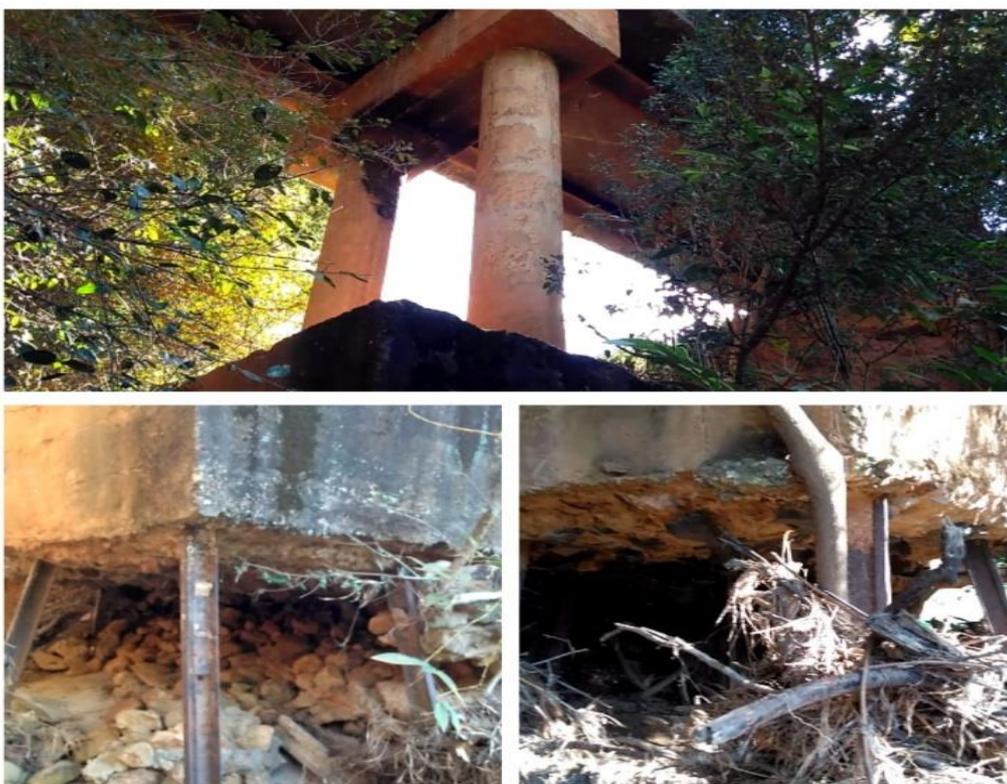
O desgaste da estrutura principalmente na ligação dos blocos às suas estacas pode comprometer a vida útil da mesma. A Figura 22 mostra com detalhe os problemas encontrados nos blocos de fundação.

Figura 22 – Deformação dos blocos estruturais.

- **Descrição visual:** Observa-se o desprendimento do concreto nos perfis metálicos que foram utilizados como estacas de fundação, expondo o mesmo às ações do meio ambiente.

- **Mecanismo de ocorrência:** O mecanismo é através dos esforços que os pilares estariam dimensionados a suportar, que reduzindo o apoio pode acarretar problemas graves de estabilidade da ponte, gerando também fissuras e trincas, que irão desencadear o início do processo de corrosão das armaduras.

Solução: Fazer um acompanhamento constante preventivo e verificar se irão surgir fissuras ou trincas de grandes dimensões ao longo da mesma. Caso isso ocorra, a solução adequada seria um reforço na base dos blocos com agulhamento de estacas denominadas estacas-raiz, que são executadas por perfuração com circulação de água.

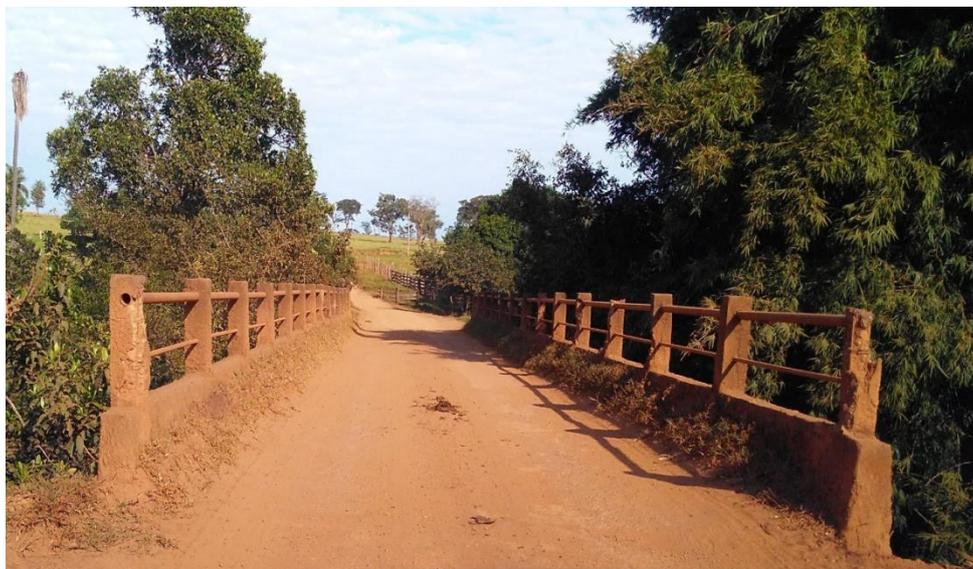
A Figura 23 mostra parte da proteção lateral em fase de deterioração do concreto, e um grande risco em dias de chuva, devido a grande quantidade de terra que pode provocar muita lama ao longo da mesma.

Figura 23 – Vista da ponte ao longo da estrada.

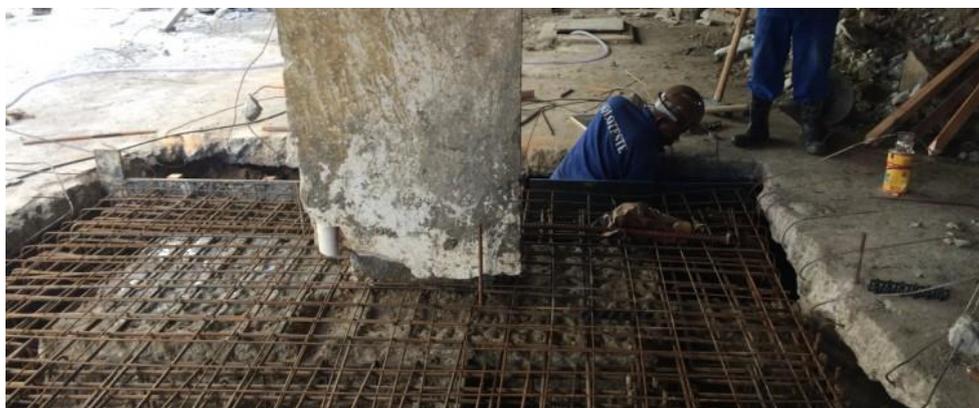
Figura 24 – Reforço de bloco Estrutural.

de retirar a água no entorno do bloco para que sejam montadas as formas, posicionadas as armaduras e realizada a concretagem.

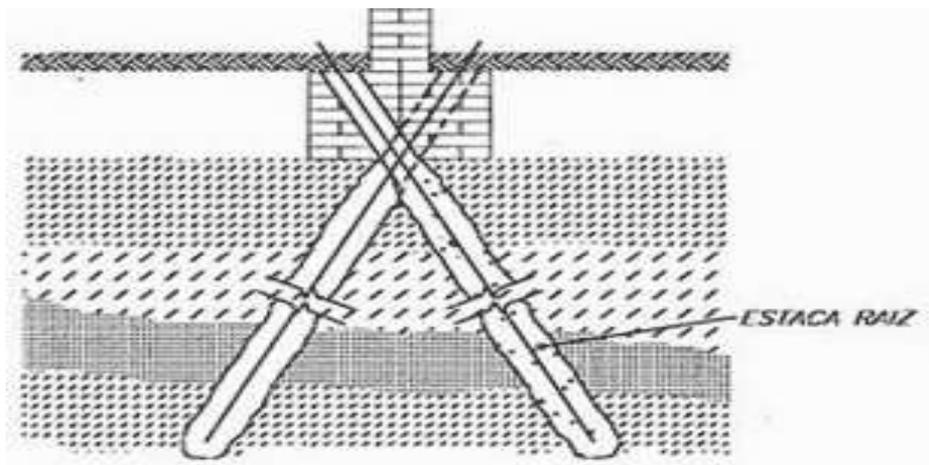
Figura 25 – Reforço de bloco Estrutural.

Podem ser instaladas inclinadas ou verticalmente como mostra a figura 25, ao lado das peças a serem reforçadas ou, ainda, perfurando as sapatas ou blocos de coroamento, sendo incorporadas nestas peças.
