## **ESTUDO DE CASO DAS MANIFESTAÇÕES PATOLÓGICAS NA CONSTRUÇÃO CIVIL COM ÊNFASE NO PROGRAMA MINHA CASA MINHA VIDA (PMCMV)**

Jéssica Laura Pereira Claudiano<sup>1</sup>

Ricardo Fonseca de Oliveira<sup>2</sup>

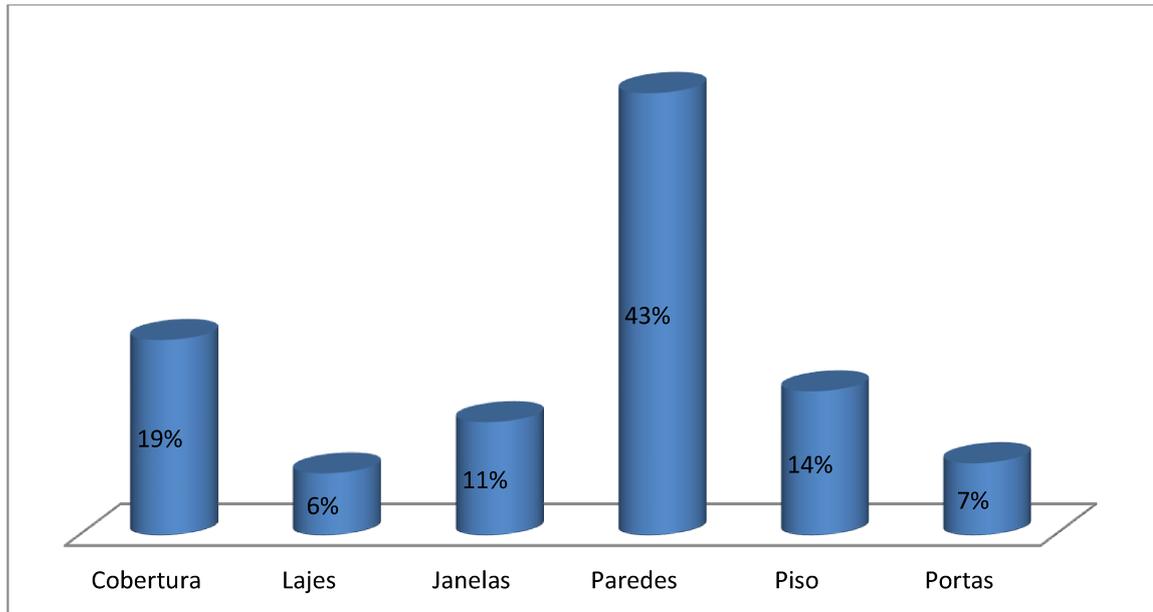
Figura 2 - Percentual de patologias encontradas nos componentes da construção

O mapeamento das manifestações patológicas por componentes da construção tem o intuito de observar as principais necessidades para criação de ação remediadora, averiguando as manifestações, conforme a que expõe o pior desempenho.

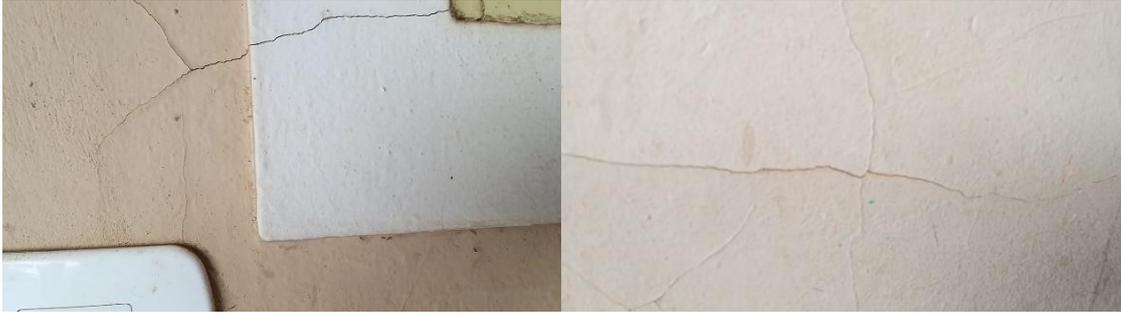
Figura 3 - Fissura na janela e parede

O aparecimento de fissuras é sinal de que foi excedida a resistência a tração do material e deve se averiguar. Apareceu em 15% dos casos, segundo Souza e Ripper (1998) é o dano de ocorrência mais comum e aqueles que, a par das deformações muito acentuadas, mais chama a atenção dos leigos, proprietários e usuários aí incluídos, para o fato de que algo de anormal está a acontecer.

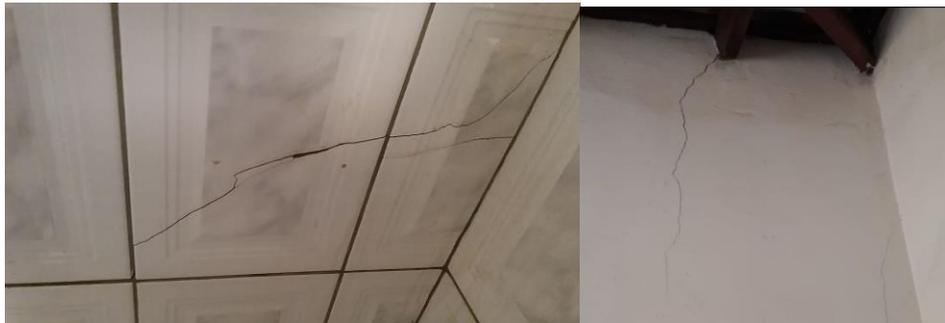
Figura 4 - Trincas em pisos e trinca próxima ao telhado

As trincas surgiram em (8% dos casos), no entanto é necessário pesquisar a origem do problema para planejar o procedimento de reparo. Segundo Marcelli (2007), algumas estruturas apresentam trincas sem qualquer indicio de falha da parte estrutural tanto na execução como projeto. Isso pode ocorrer devido a um fator externo que pode ser as raízes de uma árvore plantada próxima à edificação de modo que, passado algum tempo, penetram o solo até atingirem as fundações, podendo levantar a construção quando for leve ou causar recalques diferenciais que geram as trincas.

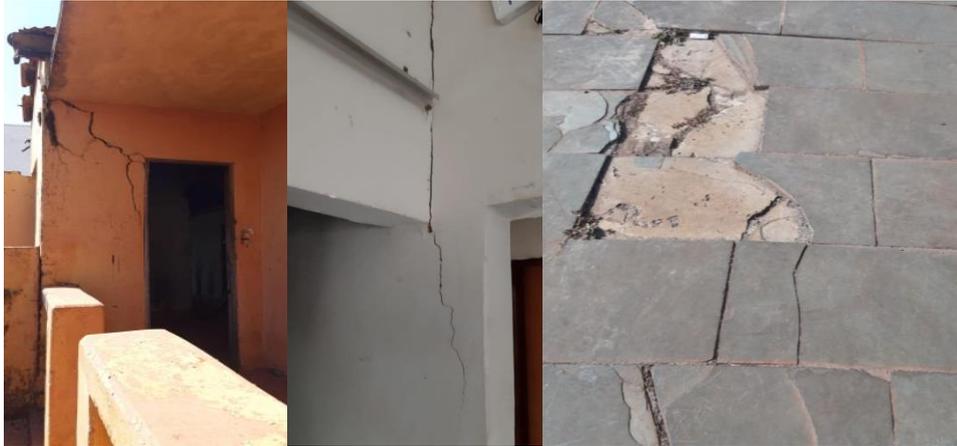
Figura 5 – Rachaduras em paredes e pisos

As rachaduras (8% dos casos) principalmente as em diagonais indicam que algo grave pode está acontecendo, podendo ser em consequência do excesso de peso, modificações estruturais e até mesmos podem ser causados por ralos entupidos podem causar danos severos.

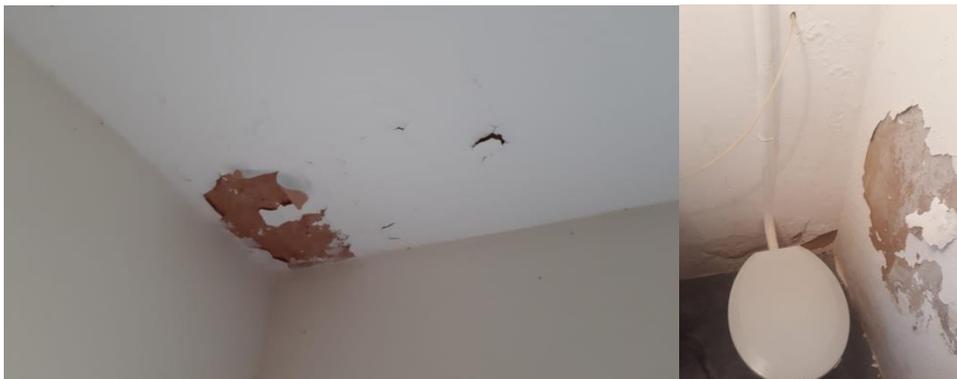
Figura 6 - Infiltração no telhado e banheiro

O estrago que uma infiltração de água ou umidade podem causar são imensos. O dano das infiltrações apareceu em 17% dos casos. Segundo Nince (1996), o dano está associado, principalmente a problemas de projeto e a falta ou deficiência de manutenção. Para evitar seu surgimento é necessário impermeabilizar tudo que tem contato direto com a água ou outros líquidos.

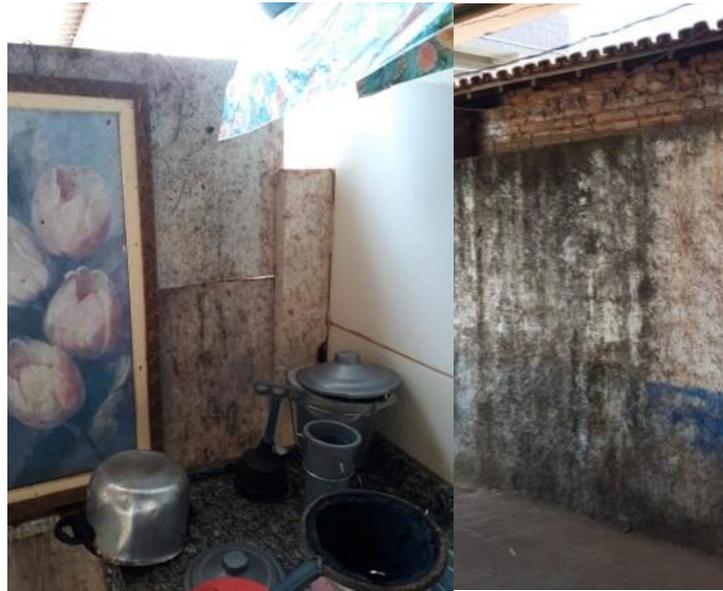
Figura 7 - Mofo e bolor na pia e quintal

Mofo e bolor aparece em 16% dos casos, ocorreu devido a proliferação de microrganismo na estrutura causados por excesso de umidade. Esse problema é agravado devido à falta de manutenção na mesma.

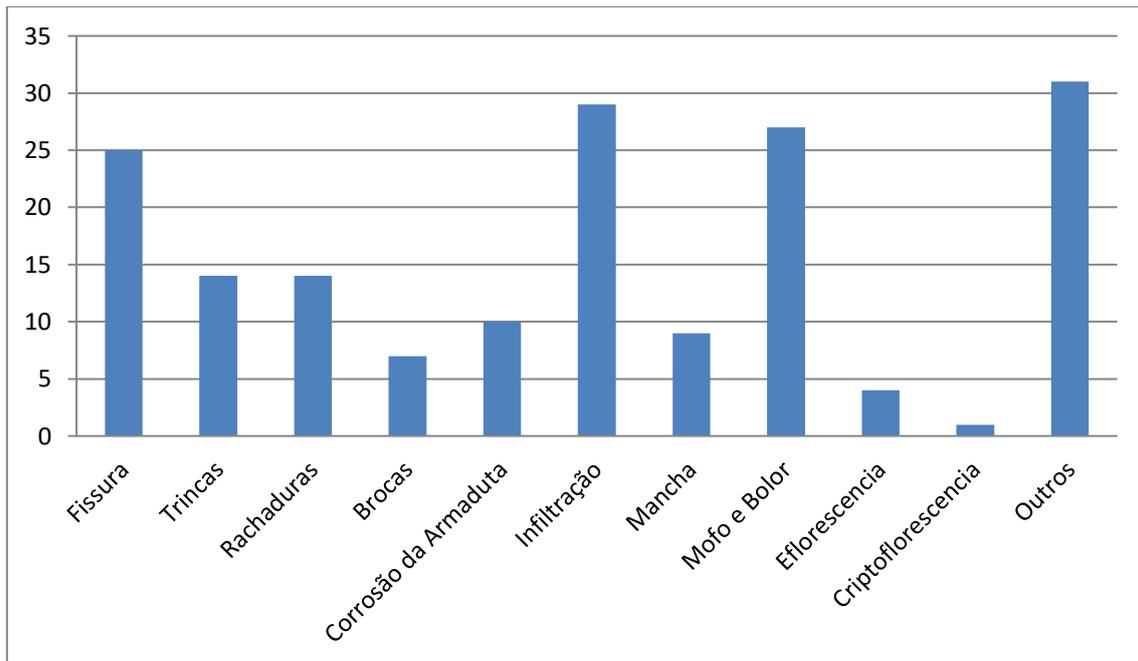
Figura 8 - Total de patologias encontradas

Com base no diagnóstico gerado as paredes foram as que mais apresentaram manifestações patológicas, a maioria dos defeitos teve origem por: juntas de dilatação inadequadas, proteção inadequada contra a umidade ascensional, preparação e aplicação inadequada de rebocos hidráulicos tradicionais, aplicação inadequada de revestimentos cerâmicos, entre outros.

Analisando o gráfico de patologias encontradas, apresentou-se necessária a atuação de um plano de ações interventivas que vise minimizar as principais causas causadoras de umidade nas residências, tendo em vista o número grande de patologias consequentes da ação direta dos elevados níveis do teor de umidade nas moradias do PMCMV.

- Aumento de um sistema de qualidade mais rigoroso na execução das obras, tanto nas grandes quanto nas construtoras de pequeno porte;
- Criação de uma organização de encorajamento ao empregador que consequentemente resulte na maior capacitação de mão de obra qualificada;

- Aumentar a fiscalização do poder público no quesito incorpora as obras irregulares, ou construções que não seguem as normas técnicas.
