**APLICAÇÃO DE UM PROTOCOLO DE AVALIAÇÃO RÁPIDA PARA ANÁLISE
DOS CÓRREGOS DO ALTINHO E CURIANGO**

Trabalho de Conclusão de Curso apresentado ao Centro Universitário Mário Palmério – UNIFUCAMP, como pré-requisito para obter o título de licenciada em Ciências Biológicas.

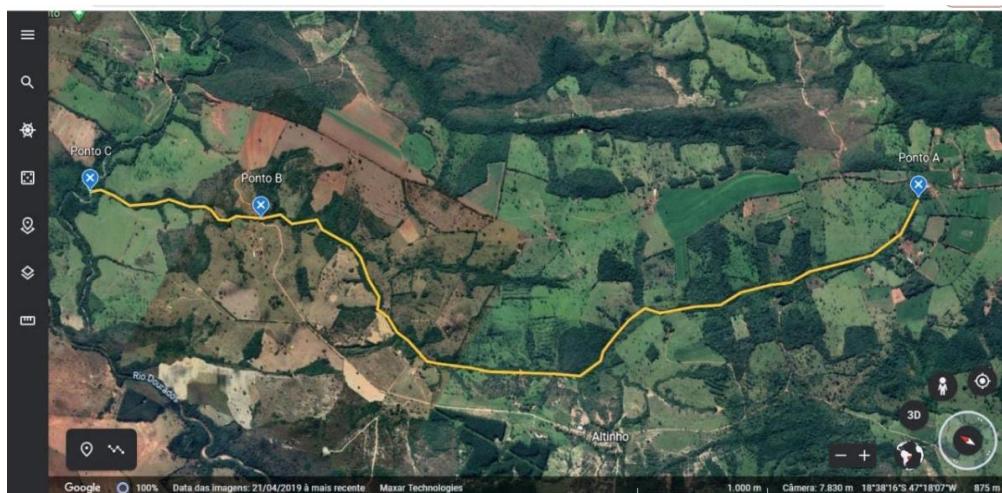
Figura 1: Pontos avaliados no percurso do Córrego do Altinho.

A figura anterior mostra a localização do córrego do Altinho, o qual tem aproximadamente 9km e 900m, onde foram determinados três pontos: Ponto “A” onde está localizada a nascente do córrego do Altinho; Ponto “B” que mostra uma ponte; e por fim, o ponto “C” onde está localizado o desague do córrego que cai no Rio Dourados.

As pesquisas foram feitas na Região do Alto Paranaíba, em Coromandel, Minas Gerais, região rural onde foram utilizados dois córregos (figura 1 e figura 2) foram escolhidos três pontos em cada um dos córregos para a análise. No primeiro Córrego, o Córrego do Altinho (figura 1), teve seus 3 pontos, sendo eles o primeiro (ponto A) foi estudado na nascente do afluente, o segundo (ponto B) foi mostrado ao meio do curso hídrico e o último ponto (ponto C) foi feito a coleta no seu desague, no rio dourados.
