**AVALIAÇÃO DAS CONDIÇÕES DE ACESSIBILIDADE SEGUNDO A NORMA
ABNT NBR 9050 - ESTUDO DE CASO: AVENIDA OLEGÁRIO MACIEL- MONTE
CARMELO - MG**

Trabalho de Conclusão de Curso apresentado ao Curso de Engenharia Civil, da Faculdade de Ciências Humanas e Sociais da Fundação Carmelitana Mário Palmério – FUCAMP, para obtenção do grau de bacharel em Engenharia Civil.

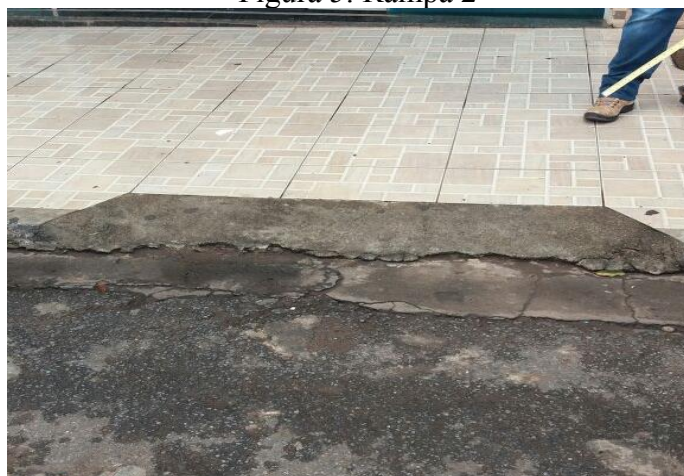
No que diz respeito a inclinação da rampa o limite aceitável de acordo com a norma é de 8,33%, sendo assim, apenas duas das rampas analisadas estavam dentro desse limite, todas as outras possuem inclinação muito acima do aceitável, entre 9,07%, atingindo até 34,93% de inclinação como mostra o exemplo da Figura 5.

Figura 5: Rampa 2

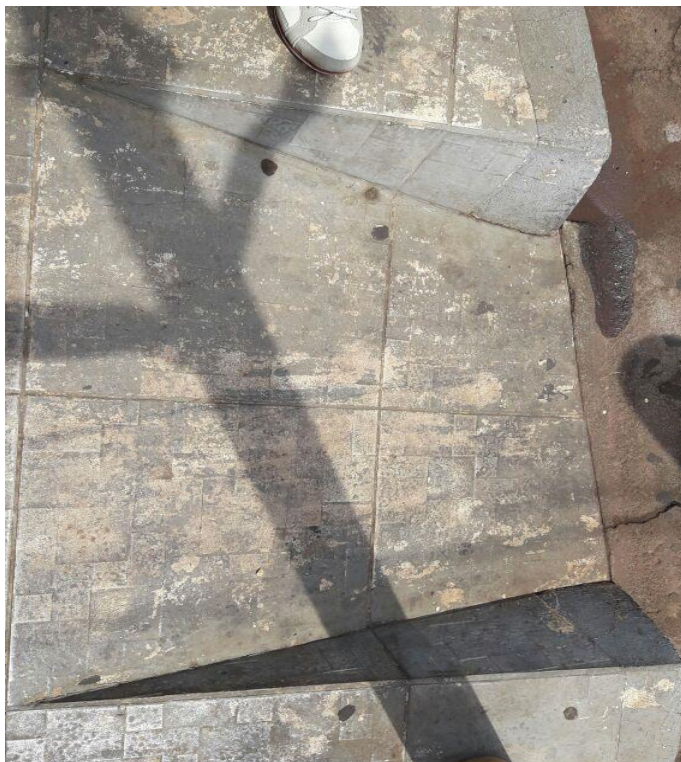
Quanto a largura embora algumas poucas se encontrem dentro do limite mínimo, que é 1,20 m, as mesmas não estão dentro do recomendável segundo a NBR 9050, que é 1,50 m. A grande maioria está com a dimensões bem abaixo do limite mínimo, como pode-se observar na Figura 6.

Figura 6 - Rampa 17

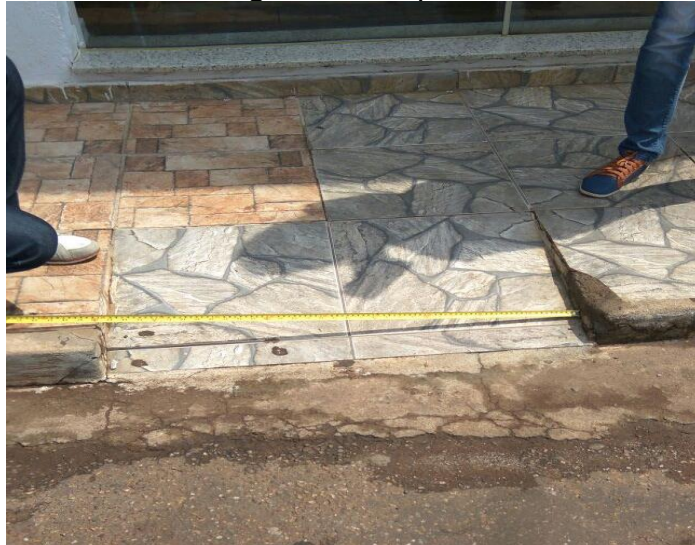
O tipo de piso utilizado na calçada também é um fator importante para acessibilidade, a sinalização tátil direcional e a sinalização tátil de alerta não estão presentes nas calçadas analisadas, ou seja, neste quesito estão completamente em desacordo com a NBR 9050, o que inviabiliza a locomoção de uma pessoa com mobilidade reduzida com segurança e autonomia.

Ressalta-se que alguns pisos que estão sendo utilizados, são lisos e escorregadiços como o da Figura 7, e podem causar sérios acidentes.

Figura 7 - Rampa 13

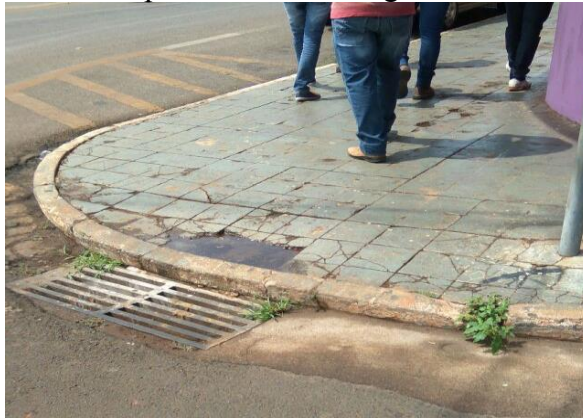
Em alguns casos havia desnível entre o término do rebaixamento e o leito carroçável, não atendendo deste modo o item 6.12.7.3.1 da NBR 9050. Além disso foi verificada a ausência das rampas no cruzamento da Avenida Olegário Maciel com as Avenidas Dona Clara e Belo Horizonte, de acordo com as Figuras 8 a e 8 b.

Figura 8 a - Ausência de Rampa na Avenida Olegário Maciel / Avenida Dona Clara

Como alternativas para a melhoria dos problemas descritos aqui, sugere-se que a Prefeitura adote meios de se enquadrar no que trata o artigo 113 da lei 13.146 de 2015 que altera a Lei nº 10.257, de 10 de julho de 2001 (Estatuto da Cidade), e prevê que é competência dos municípios a elaboração de um plano de rotas acessíveis, que disponha sobre os passeios públicos a serem implantados ou reformados pelo poder público.

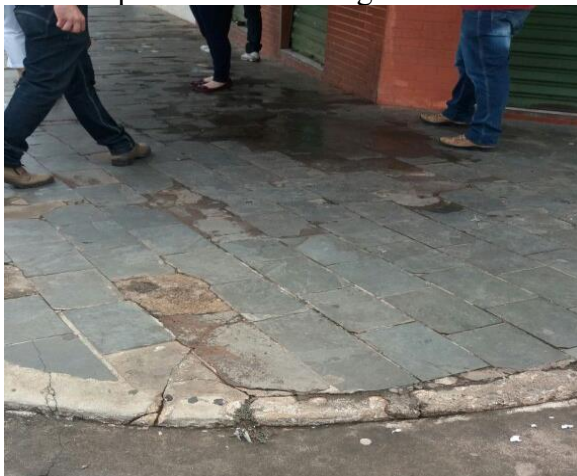
Figura 8 b - Ausência de Rampa na Avenida Olegário Maciel / Avenida Belo Horizonte
