MANIFESTAÇÕES PATOLÓGICAS EM ESTRUTURAS ASFÁLTICAS: ESTUDO DE CASO NA RODOVIA MG-190

Vânia Daniela Marcato¹
Ricardo Fonseca de Oliveira²

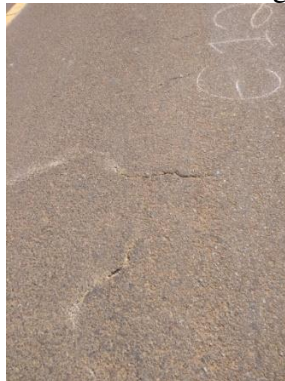
Figura 1 - Trincas transversais e longitudinais curtas

A Figura 1 mostra as trincas TTC e TLC no pavimento.

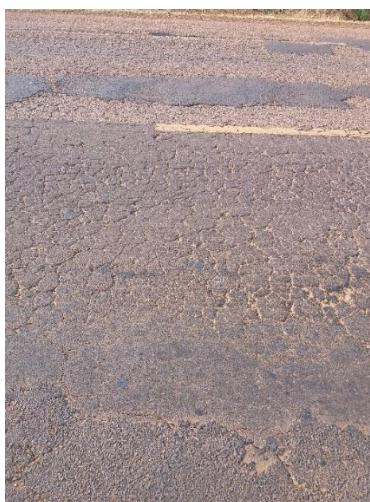
Figura 2 - Trincas tipo couro de jacaré

J - Trincas tipo couro de jacaré: quando não seguem um padrão de reflexão geométrico de trincas e têm aparência de couro de jacaré, e JE - Trincas tipo couro de jacaré com erosão junto às suas bordas. São, geralmente, derivadas da fadiga do revestimento asfáltico, devido à repetição das ações do tráfego, ação climática, envelhecimento do ligante e perda de flexibilidade, envelhecimento do pavimento (fim da vida).

A Figura 2 demonstra as trincas no pavimento.

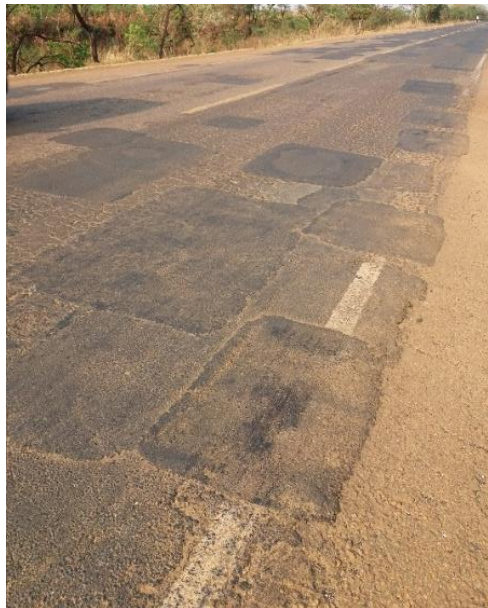
Figura 3 – Remendo

O fato é que comumente esse remendo é mal executado e ocasiona certo desnível no pavimento, gerando desconforto para os usuários da via.

A Figura 3 ilustra o remendo no pavimento.

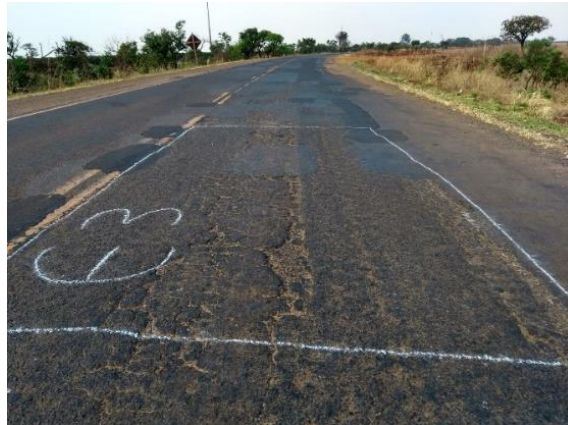
Figura 6 – Estação inventariada – E3

Os tipos de patologias mais frequentes identificados, referente ao conjunto das estações, foram: Tipo 7 (99,96%); Tipo 8 (91,63%); e, Tipo 3 (83,30%), o que demonstra um trecho desgastado, com muitos remendos e muitas trincas, o que potencializa e amplifica sua deterioração cada vez maior com o passar do tempo.

A Figura 6 apresenta a Estação inventariada E3, figura típica que demonstra os defeitos Tipo 7, Tipo 8 e Tipo 3, respectivamente, configura um trecho desgastado, com remendos e grau elevado de trincas com erosão, que contribui para a evolução dos defeitos.

Tal condição, leva-se, como forma de contribuir para soluções técnicas, a propor a renovação da camada de desgaste como melhoria das características funcionais superficiais do pavimento.
