**ESTUDO DE ACESSIBILIDADE E REVITALIZAÇÃO DA PRAÇA CAMILO
MACHADO MIRANDA NA CIDADE DE MONTE CARMELO - MG**

DEZEMBRO / 2018

Trabalho de Conclusão de Curso apresentado ao Curso de Engenharia Civil, da Faculdade de Ciências Humanas e Sociais da Fundação Carmelitana Mário Palmério – FUCAMP, para obtenção do grau de bacharel em Engenharia Civil.

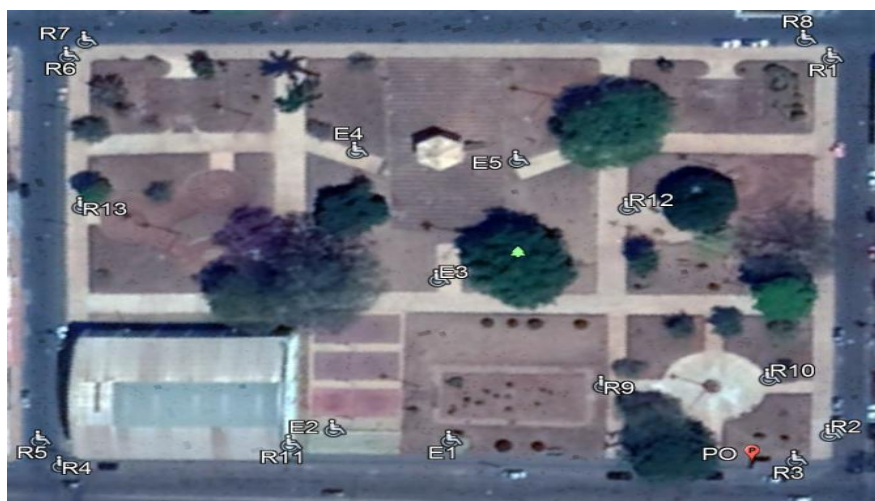
Figura 13 – Localização das rampas analisadas

As rampas aferidas totalizam-se em 11 (onze), no passeio são 08 (oito) e 03 (três) para acesso à praça. Através das Figuras 14 a 26 respectivamente, constata-se a ausência de adaptações condizentes as normas da ABNT inviabilizando o acesso ou travessia dos cadeirantes prejudicando a autonomia de circulação com segurança, a inexistência de acompanhamento da faixa de pedestre, irregularidades do nivelamento com a rua, ausência de sinalização em cores evidentes e em toda extensão das rampas a inclinação apresenta uma variação de nível divergente com o especificado na norma. A Figura 34 apresenta localização das rampas analisadas.

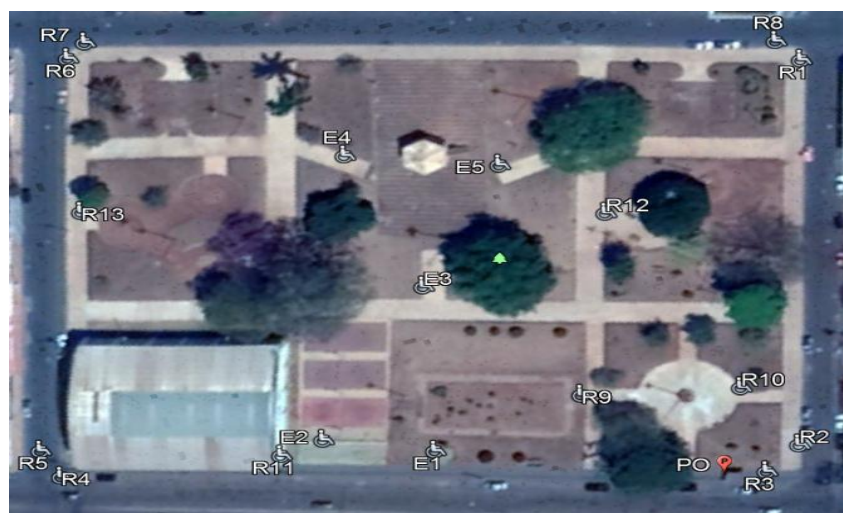
Figura 27 – Localização das escadas

O dimensionamento dos pisos e espelhos das escadas está em divergência com a NBR 9050 mesmo sendo constante em toda escada com largura acessível. Logo, em todas as escadas nota-se a ausência de guia de balizamento, corrimão, sinalização tátil e visual indicando a existência de escadas. A Figura 27 indica a localização das escadas e estão indicadas como E1 a E5.

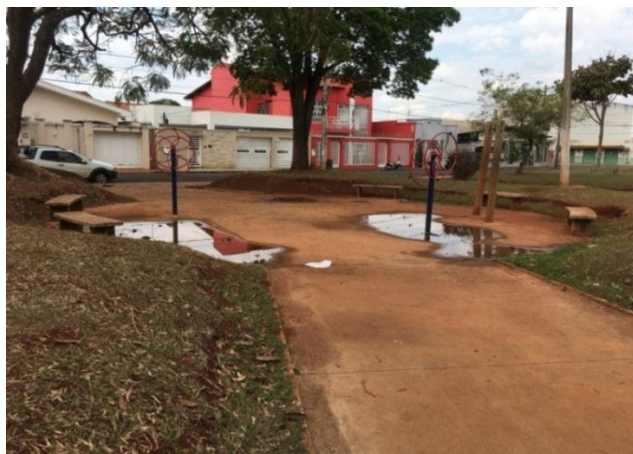
Figura 35 – Canteiros elevados da academia

Na Figura 35 vale ressaltar que em dias chuvosos há formação de poças d'água devido ao acúmulo de água em determinados lugares na via de acesso, tornando um fator agravante para ocorrência de acidentes devido ao revestimento não ser antiderrapante.
