**FUNDAÇÃO CARMELITANA MÁRIO PALMÉRIO
FACULDADE DE CIÊNCIAS HUMANAS E SOCIAIS
CURSO DE ENGENHARIA CIVIL**

**AVALIAÇÃO DE UM TRECHO DA RODOVIA MG - 223 (TREVO DOS DEZ –
ÁGUA EMENDADA) UTILIZANDO A METODOLOGIA DO CNT**

**MONTE CARMELO – MG
DEZEMBRO/ 2018**

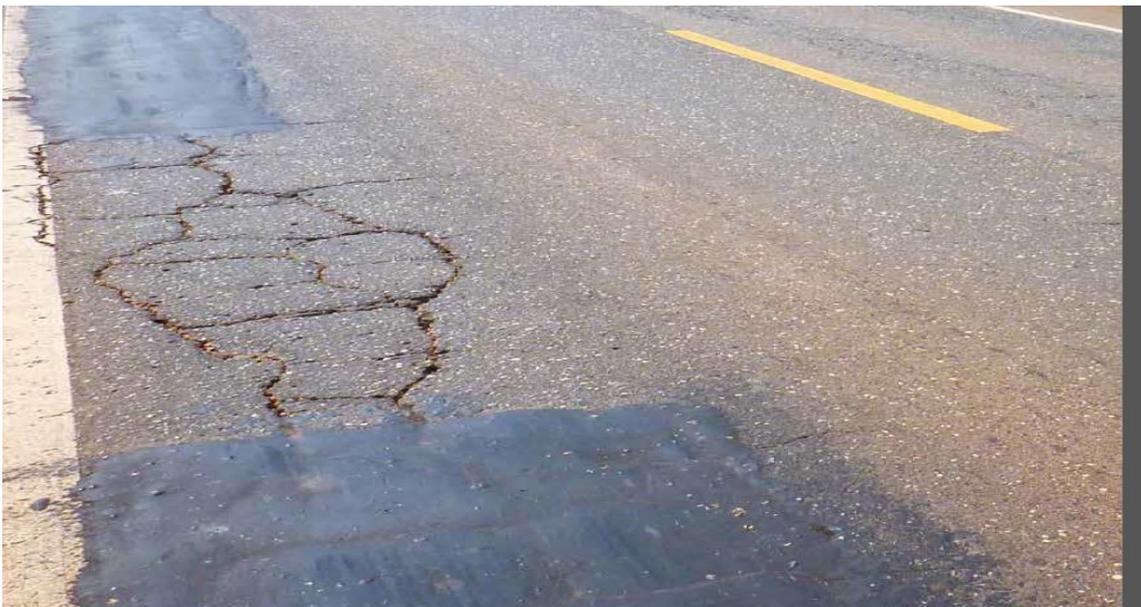
São observadas como patologias em pavimentos flexíveis, de acordo com a CNT (2017): a exsudação que se trata do excesso de ligante na mistura asfáltica, que torna a superfície do revestimento mais lisa, com a presença de manchas escurecidas, ocasionando a perda de aderência entre o pneu e o pavimento. São observadas a existência de trincas em malha e/ou remendos mal feitos. As trincas em malha são interligadas e subdivididas em trincas tipo ‘bloco’ e tipo ‘couro de jacaré’. As trincas em bloco acontecem em razão da alternância de temperatura diária. Comumente, não se trata de um defeito relacionado à carga, ainda que esta possa ampliar sua severidade. A Figura 2 representa um trecho com afundamentos, remendo e trinca no pavimento.

Figura 2- Trecho de rodovia com afundamento, remendo e trinca.

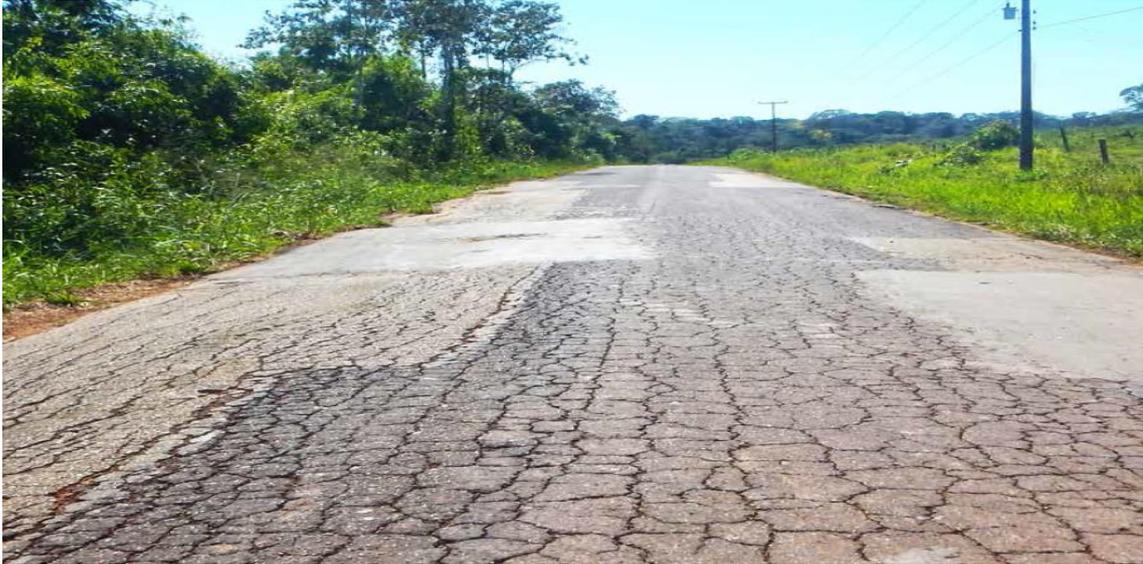
Já as trincas do tipo ‘couro de jacaré’ se tratam de trincamentos pela fadiga e acontecem em áreas em que acontece a carga repetida de tráfego, quando o pavimento está chegando ao final de sua vida útil e pelo subdimensionamento da estrutura ou de uma das camadas do pavimento, conforme pode ser observado na Figura 3.

Figura 3- Trecho de rodovia com trincas tipo ‘couro-de-jacaré’.

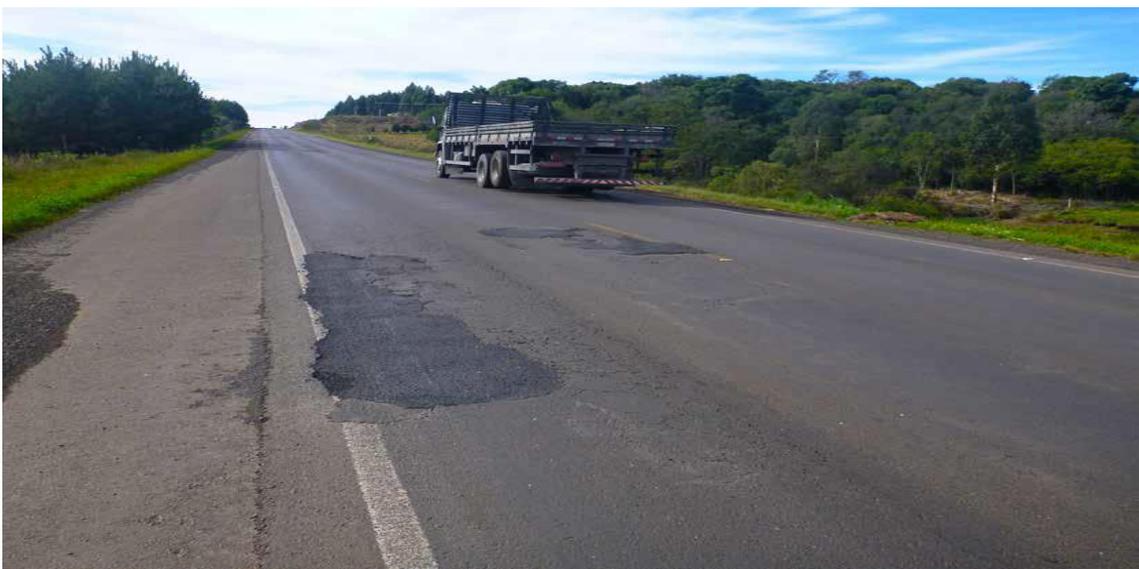
O remendo tem relação com um defeito ao sinalizar um ponto de fragilidade na parte superficial do pavimento. É caracterizado pelo preenchimento de buracos, de outra cavidade ou de alguma depressão com a utilização de massa asfáltica. Nesse caso, estão compreendidos somente os remendos mal realizados, ou seja, sem a remoção adequada da camada precedente ao revestimento, bem como o preenchimento e nivelamento incorreto, que provocam trepidação no veículo. A Figura 4 mostra um trecho de pavimento com remendos.

Figura 4- Trecho de rodovia com remendos.

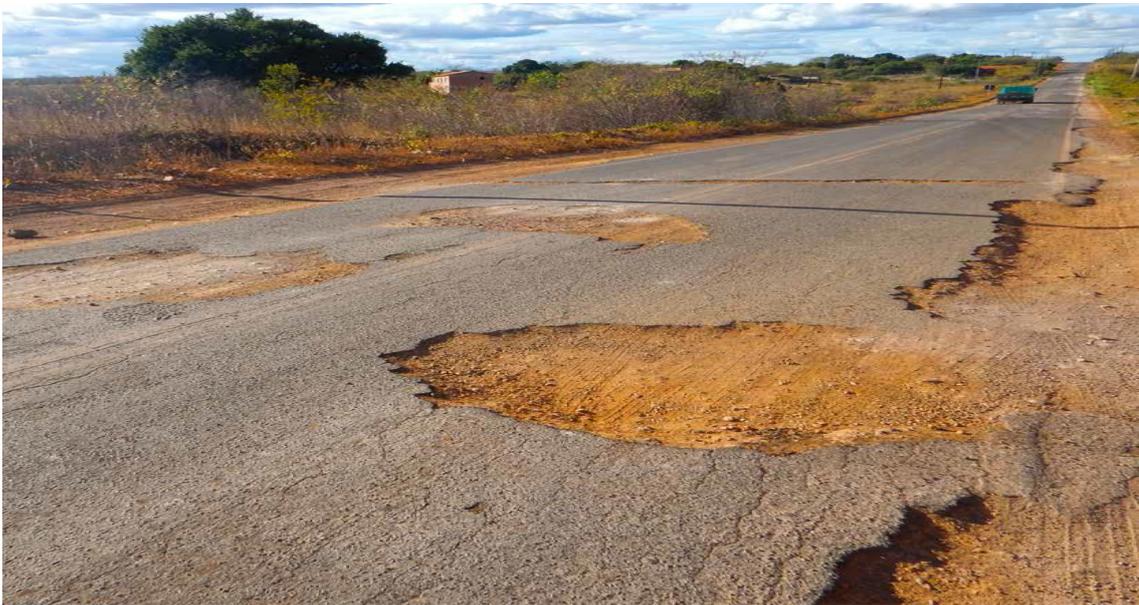
Já os buracos são cavidades presentes no revestimento asfáltico, que podem ou não atingir camadas abaixo deste revestimento, os buracos são classificados nesta categoria quando são encontrados em pequenas quantidades, mas de forma predominante e contínua, conforme pode ser visto na Figura 5, que apresenta um trecho com grande quantidade de buracos e afundamento.

Figura 5- Trecho de rodovia com buracos e afundamentos.

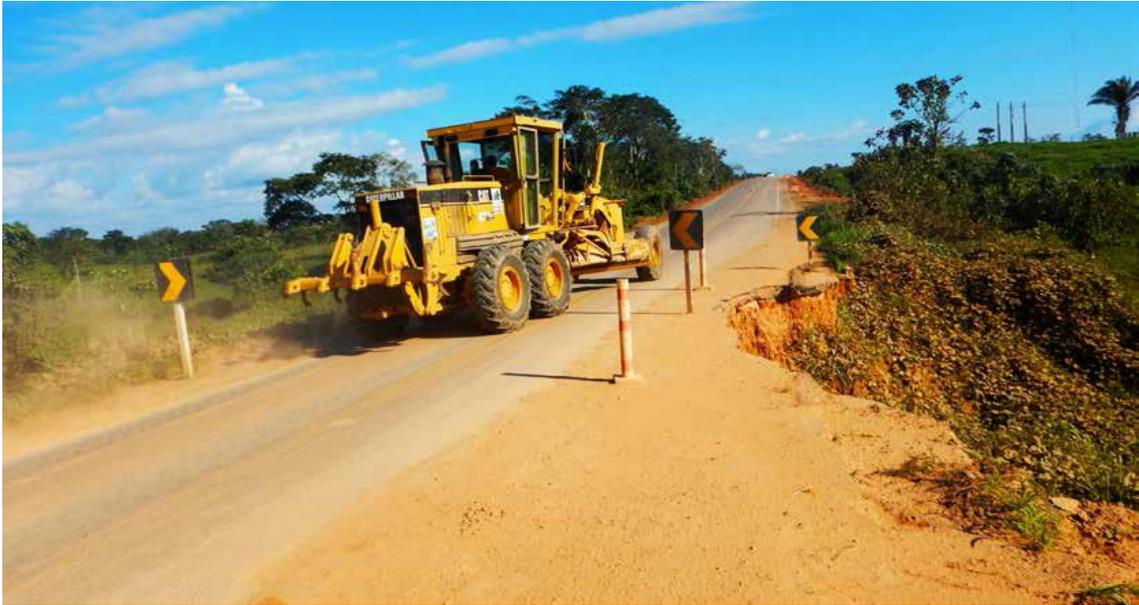
segurança. A seguir é possível observar na Figura 6 um trecho de rodovia onde houve desmoronamento:

Figura 6- Trecho de rodovia com desmoronamento.

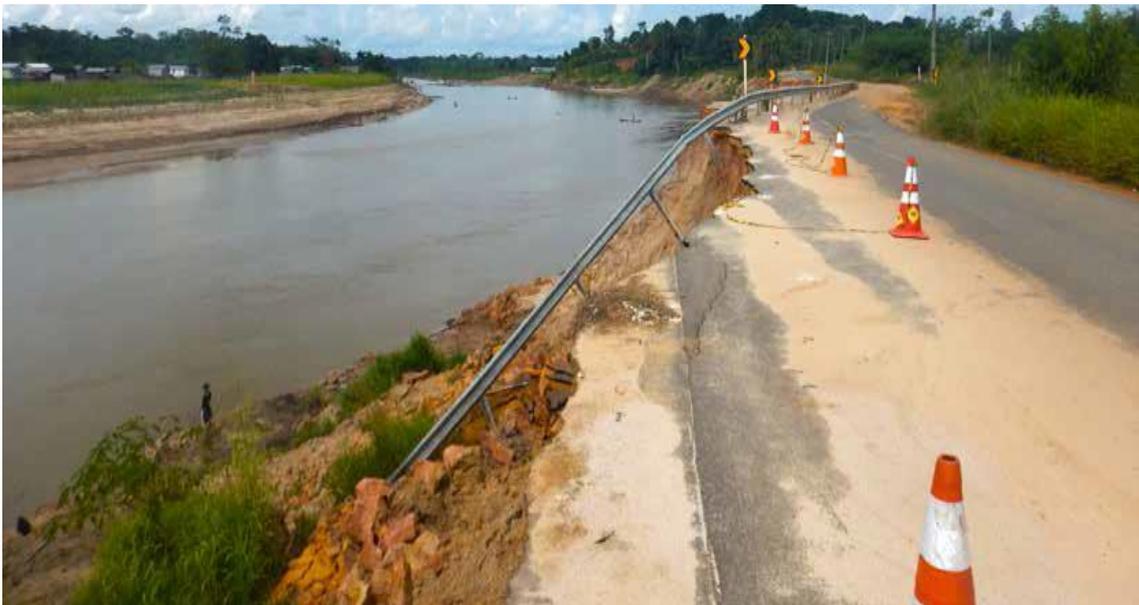
Já na Figura 7 é possível observar um trecho de rodovia com queda de barreira, prejudicando o acostamento.

Figura 7- Trecho de rodovia com queda de barreira.
