**AVALIAÇÃO DE UM TRECHO DA RODOVIA MG – 223 UTILIZANDO A  
METODOLOGIA DA CNT**

Trabalho de Conclusão de Curso apresentado ao Curso de Engenharia Civil, da Faculdade de Ciências Humanas e Sociais da Fundação Carmelitana Mário Palmério – FUCAMP, para obtenção do grau de bacharel em Engenharia Civil.

O objetivo geral deste trabalho é avaliar as características de um trecho da rodovia MG - 223, localizada no Triângulo Mineiro, segundo o método da Confederação Nacional do Transporte (CNT).

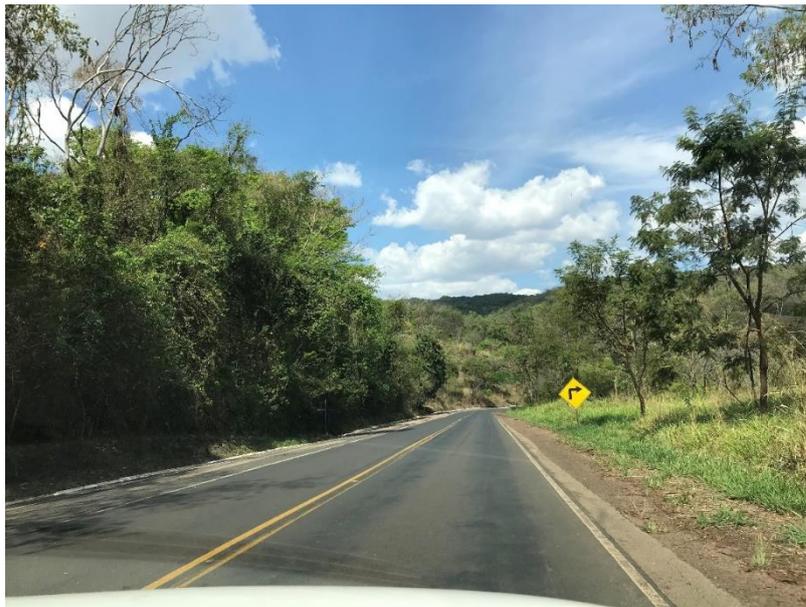
Figura 14 – Placa indicativa de Curva acentuada à direita

Na via em que foi realizada a pesquisa, a sinalização vertical se apresenta com indicativos de curva acentuada, velocidades máximas, proibição de ultrapassagem, etc. As Figuras 14, 15, 16, 17 e 18 mostram a sinalização no trecho.

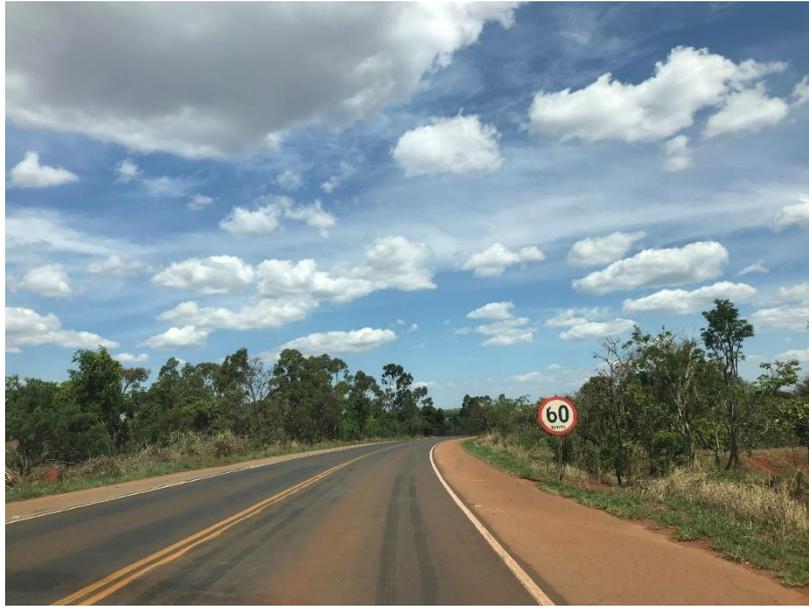
Figura 15 – Placa indicativa de Velocidade máxima permitida na via

De acordo com o Manual de Sinalização Rodoviária do DNIT (2010), as placas que indicam o limite máximo de velocidade permitida na via, devem ser observadas até onde for encontrada outras que estabeleçam a mudança de velocidade. Elas são consideradas sinais de regulamentação, e são apresentados em forma circular com cor branca em seu fundo vermelho em sua borda, como a figura a seguir apresenta.

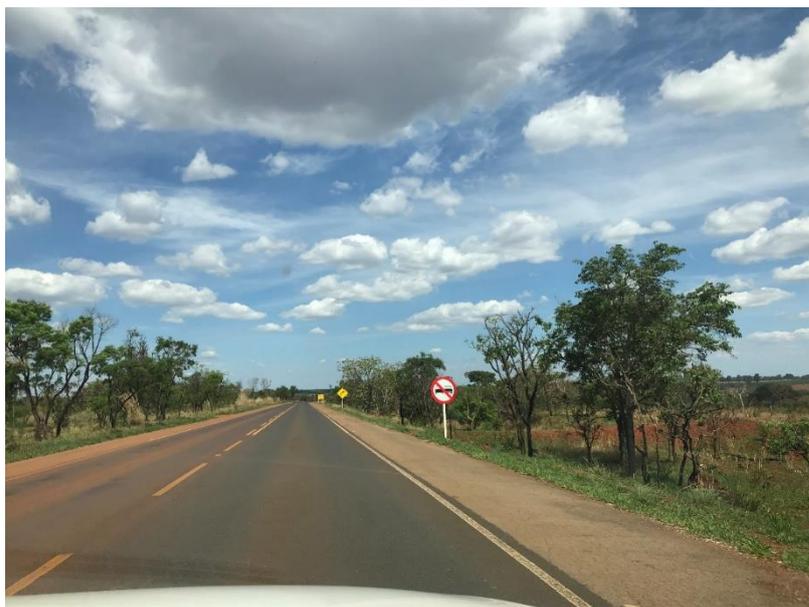
Figura 16 – Placa indicativa de Proibição de ultrapassagem

Segundo o Manual de Sinalização Rodoviária do DNIT (2010), as placas de regulamentação que indicam a proibição de ultrapassagem são utilizadas em vias com pistas simples, como é o caso da rodovia avaliada, e são inseridas por motivos de segurança dos usuários e se torna nula quando alcança um ponto de sinalização horizontal que indique a permissão para ultrapassar. A figura abaixo demonstra este tipo de sinalização.

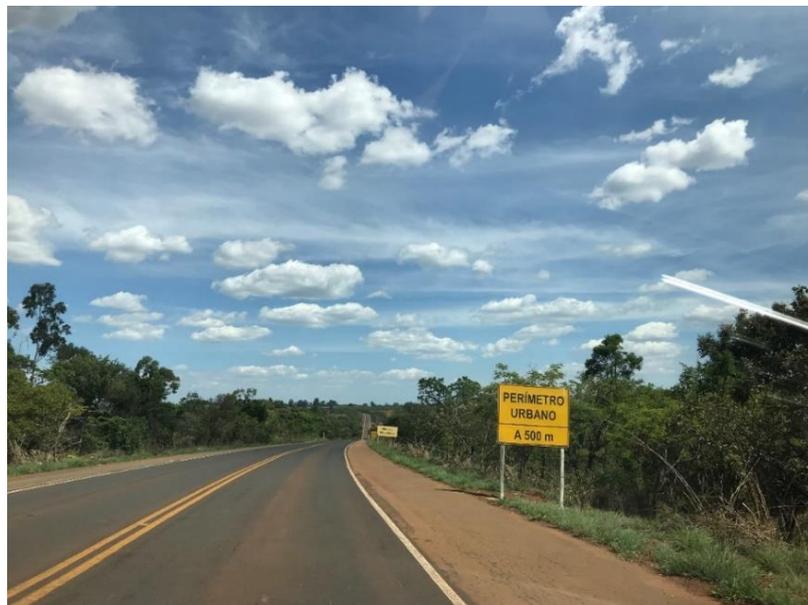
Figura 17 – Placa indicando Advertência Complementar

Há ainda a presença de sinais de advertência complementares, de perímetro urbano. De acordo com o Manual de Sinalização Rodoviária do DNIT (2010, p.148), esses sinais são utilizados para frisar uma mensagem de forma a:

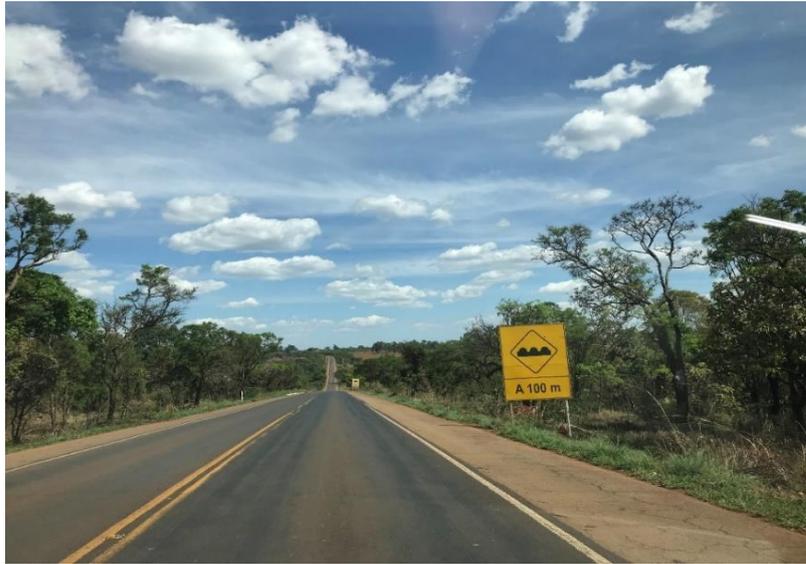
Figura 18 - Placa indicativa de Saliência ou Lombada

O sinal de Saliência ou Lombada se apresenta locais que possuem segmentos de travessia urbana, como é o caso do trecho analisado por este trabalho. Ele adverte ao usuário do acontecimento de ondulações transversais na superfície de rolamento da rodovia, avisando o condutor do veículo seu acontecimento, com finalidade de evitar acidentes pela perda de controle do veículo (MANUAL DE SINALIZAÇÃO RODOVIÁRIA, 2010). A Figura 18 apresenta esta advertência:

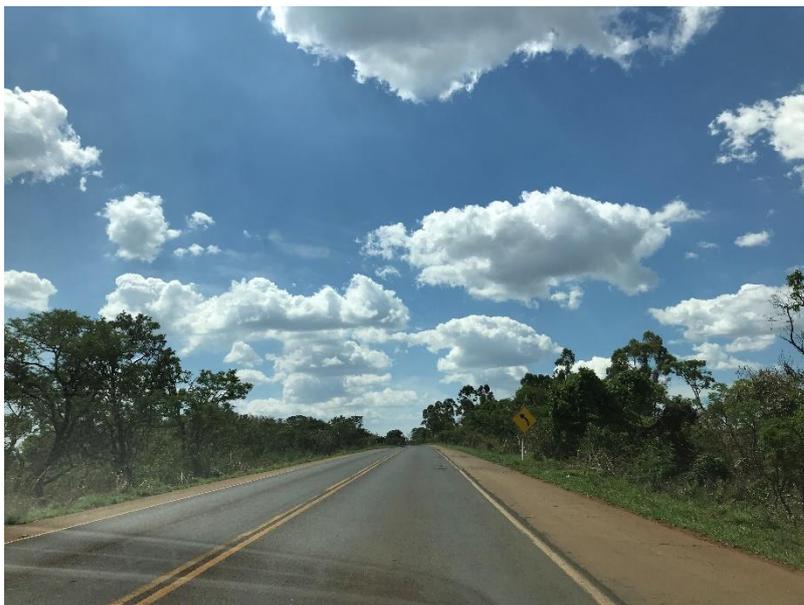
Figura 20 – Faixa Central e lateral com pintura refletiva no pavimento

Na Figura 20, observa-se um trecho com sinalização horizontal, com as faixas amarelas no centro do pavimento, que indicam proibição ou não de ultrapassagem.

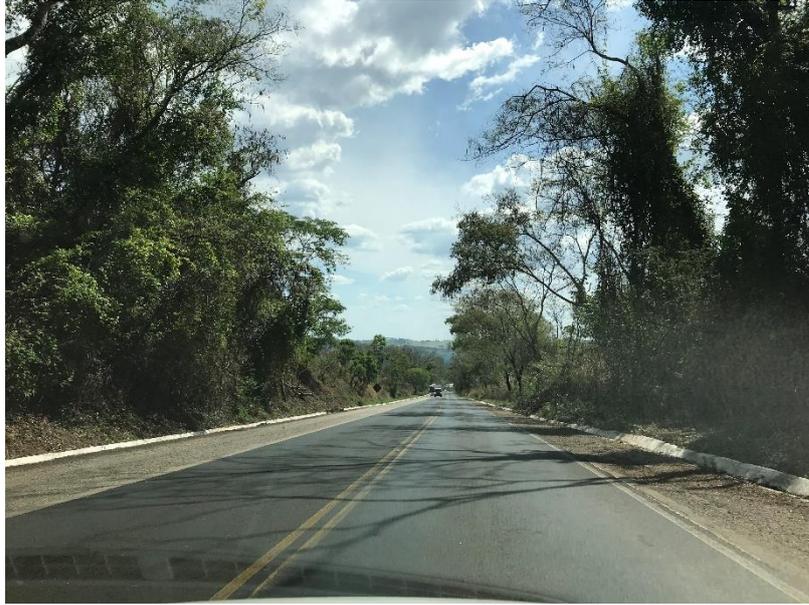
Figura 22 – Perfil da rodovia

O perfil da rodovia neste trecho, é considerado plano, uma vez que não ocorrem rampas com grandes inclinações. “ O alinhamento permite que os veículos pesados mantenham a mesma velocidade que veículos de passeio” (PESQUISA CNT DE RODOVIAS, 2017, p. 54).
