AVALIAÇÃO DO BEM-ESTAR ANIMAL EM INSTALAÇÕES DESTINADAS A ATIVIDADES DE GADO LEITEIRO

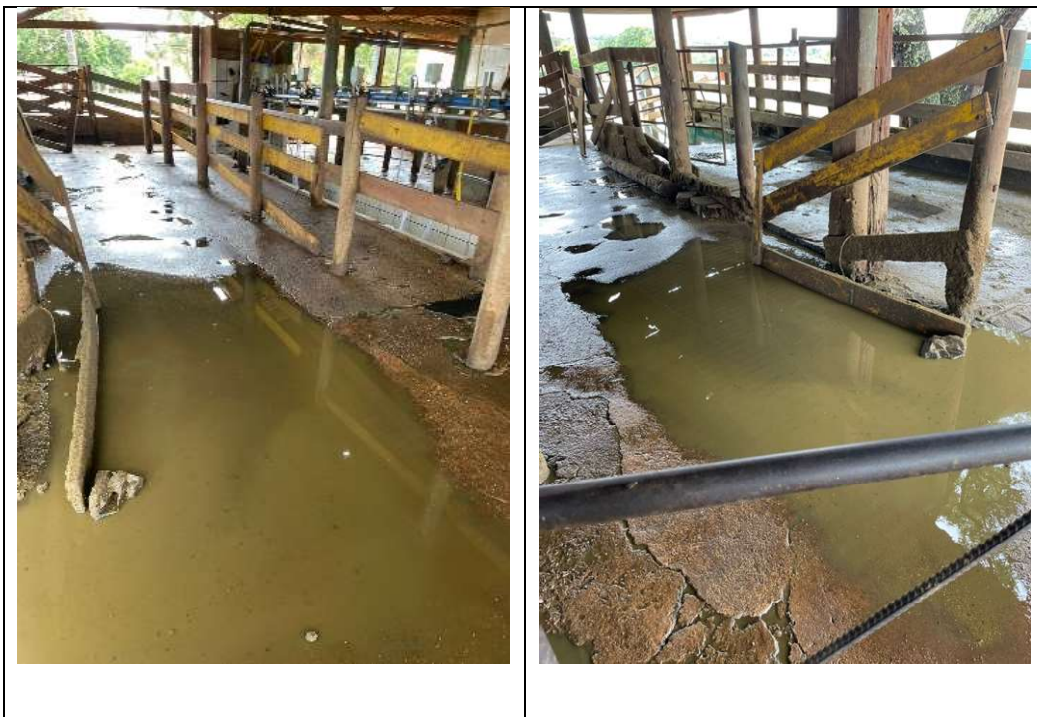
Figura 1. Escoamento inadequado.

Além de gerar danos e ferir o bem-estar animal, todos esses fatores podem resultar em despesas para os proprietários. Para tanto, torna-se necessário certificar-se que o piso não seja de natureza escorregadia, garantido pela adoção de pavimentação com material antiderrapante. Além disso, pisos

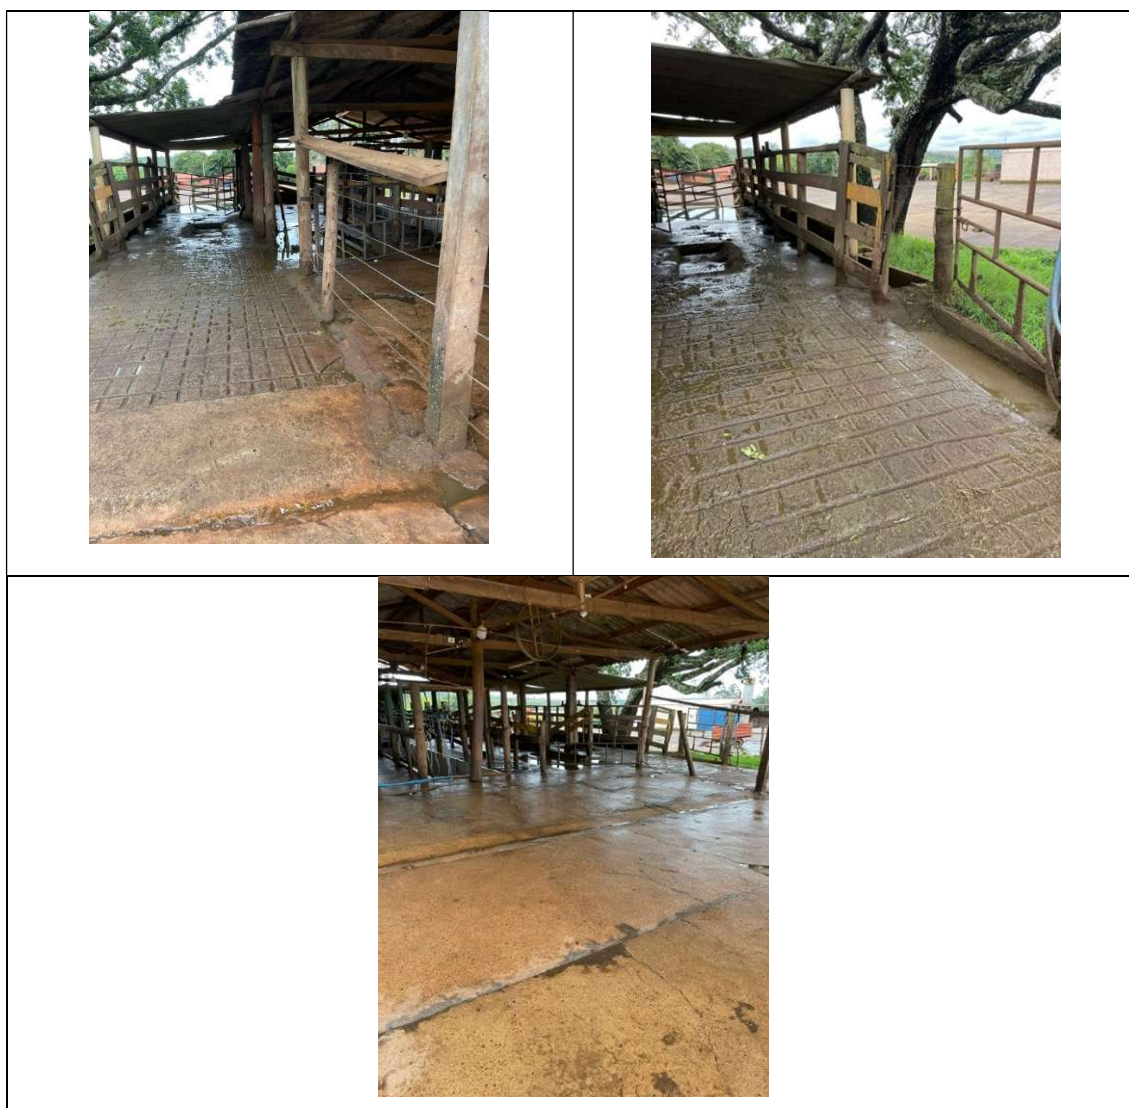
Além disso, 60% são dotados de ausência de pisos com material antiderrapante, sendo que em algumas propriedades, os animais estavam inseridos nas salas de ordenha em solo batido (não pavimentado) (**Tabela 1**). Presença de amontoado de cimento em locais de trânsito de animais (40%), bem como ausência de escoamento adequado foi verificado (40%) (**Figura 1**). Para auxiliar no escoamento de água e desejos líquidos em diferentes ambientes rurais é comum a construção de valas. No entanto, as valas podem resultar em quedas de animais. De acordo com a **Tabela 1** e **Figura 2** pode ser verificar valas em locais de trânsito de animais em 40% das propriedades.

Figura 3. Presença de valas em locais de trânsito de animais.

irregulares (buracos – **Figura 3**), escoamento de água de maneira adequada e ausência de valas devem ser consideradas no momento de construção da sala de ordenha e mantidas durante as manutenções dos currais.

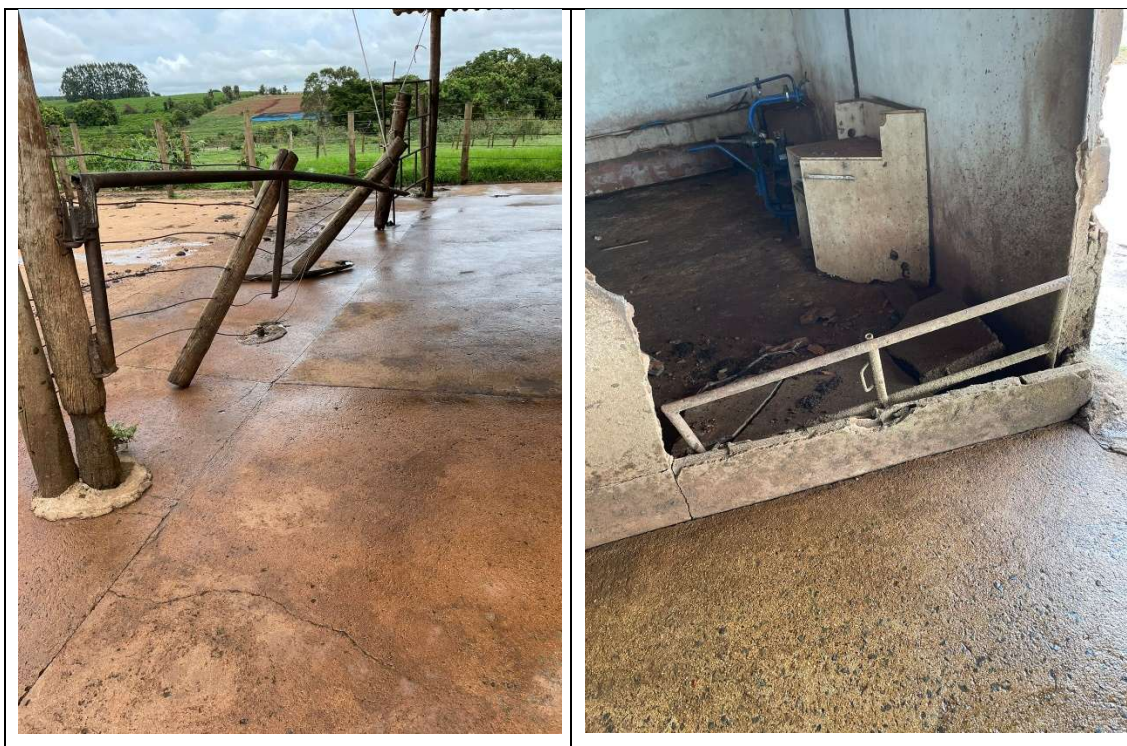
No presente trabalho foram avaliados parâmetros relacionados ao madeiramento dos ambientes destinados a ordenha. Conforme apresentado na **Tabela 2** 60% das propriedades eram desprovidas de madeiramento adequado. Nota-se que o madeiramento adequado levantado pelos autores do presente trabalho está relacionado a qualidade da madeira, disposição correta de tábuas e postes. Nas observações em *loco* foi possível evidenciar a presença de tábuas soltas nos currais, muitas das quais com extremidades pontiagudas ou mesmo matérias pontiagudos de outra natureza (**Figura 4**).

Figura 4. Madeiramento danificado e presença de material pontiagudo exposto.

A construção de currais em má qualidade pode favorecer o comprometimento dos mesmos, visto que comumente os animais em ordenha podem se chocar com frequência, aumentando por tanto as chances de danos na infraestrutura. Vale destacar que foi verificado presença de objetos pontiagudos no madeiramento de 80% das propriedades amostradas (**Tabela 2**), que igualmente podem gerar danos em animais em trânsito.

As tábuas comprometidas podem formar pontas e ser ambiente propício para causar danos no tegumento dos animais que se chocarem eventualmente. Além disso, materiais pontiagudos, tais como pregos e parafusos podem ficar expostos quando o madeiramento é danificado. Nesse contexto, a construção de currais com madeira de qualidade, bem como a supervisão e reformas são fundamentais para o bem-estar animal.

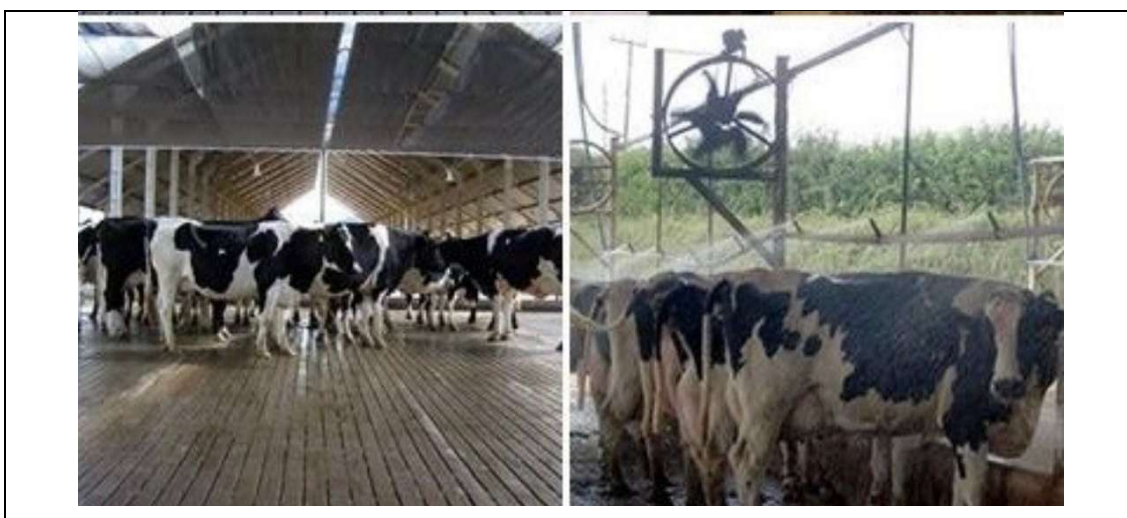
Em relação as condições gerais das salas de ordenha todos os estabelecimentos possuem ventilação adequada (**Tabela 4 – Figura 6**), sendo que destes 80% natural e 20% mecanizada. Foi verificado ausência de poluição sonora e 80% de iluminação adequada. Esses parâmetros são fundamentais pois evitam o estresse do animal durante a atividade de ordenha, sendo por tanto essenciais para o bem-estar animal (**Tabela 4**).

Figura 6. Ventilação nas salas de ordenha.
